起こってからでは遅すぎる

感電死傷事故を防ぐのは「あなた」です！

災害事例

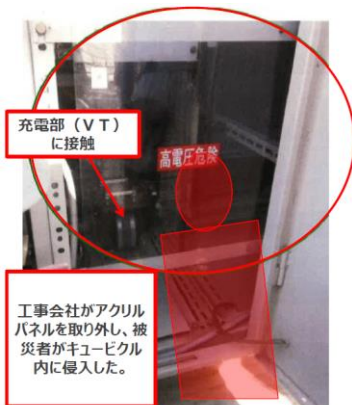
工事前事前調査（事業場職員）

絶縁不良の改修工事を依頼された工事会社が、事前調査のためキュービクルのアクリルパネルを取り外して写真撮影をした際、立会していた事業場職員が写真を撮ろうとキュービクル内に侵入し、充電部に接触して**感電**した。なお、電気主任技術者等には事前連絡をしていなかった。

対策：**キュービクルを開ける場合、電気主任技術者等に事前連絡し、その安全指示に従う。充電中にキュービクル内には入らない。**

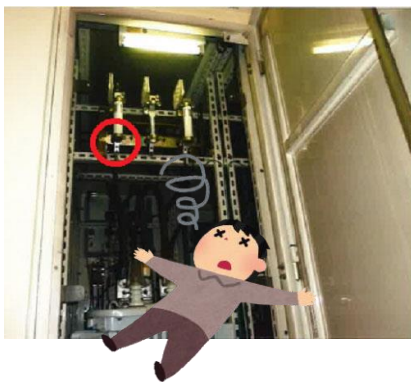
空調設備の点検時（空調業者）

天井から雨漏りが生じたため、空調室外機が原因だと考えた設置者は、空調業者に雨漏り箇所の特定を依頼。依頼を受けた空調業者は、空調関係の設備に異常が見当たらなかったため、屋上にあるキュービクルの扉を開けて確認したところ、LBSの充電部に頭が触れて**感電**した。なお、電気主任技術者等には事前連絡はしていなかった。

対策：**キュービクルを開ける場合、電気主任技術者等に事前連絡し、その安全指示に従う。充電中にキュービクル内には入らない。**

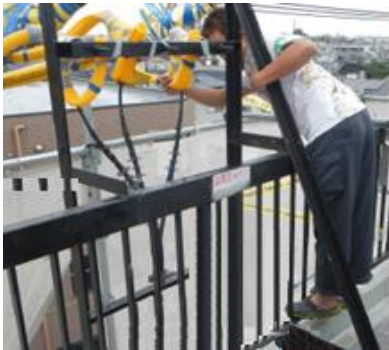
建物新築・改修・解体工事中（工事作業員）

被災者（塗装作業員）は建物の外壁塗装工事を請負い、作業に取り掛かった。充電部は屋上で手すりのすぐ外側にあり、絶縁テープの劣化により充電部が露出していた。設置者は被災者に対し高圧引込線付近の作業は危険性がある旨を注意喚起し、被災者も認識している模様だったが、被災者は作業中に誤って高圧充電部に触れて**感電死亡**した。

対策：**充電部近接作業を行う場合、電気主任技術者等に事前連絡し、その安全指示に従う。高圧電線近接作業では防護管取付け等を依頼する。充電部に触れる恐れがある場合、停電の上作業を行う。**

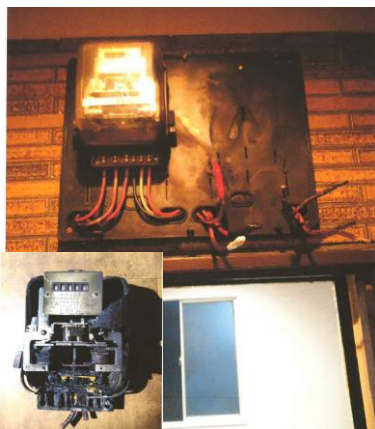
電気設備の工事時（内装工事作業員）

テナントビルの内装工事で作業員が充電状態のまま電力量計（子メーター）を取外そうとして短絡させ、アークにより**火傷**した。工事前、電気主任技術者等からは停電工事の指示を出していたが、作業員はその指示を無視して充電状態のまま作業。なお作業員は、工事に必要な資格を取得していなかった（無資格）。

対策：**電気工事に必要な資格の確認を徹底する。電気主任技術者等は工事前に停電を確認し作業させる。**
