起こってからでは遅すぎる

# 感電死傷事故を防ぐのは「あなた」です！

# 災害事例

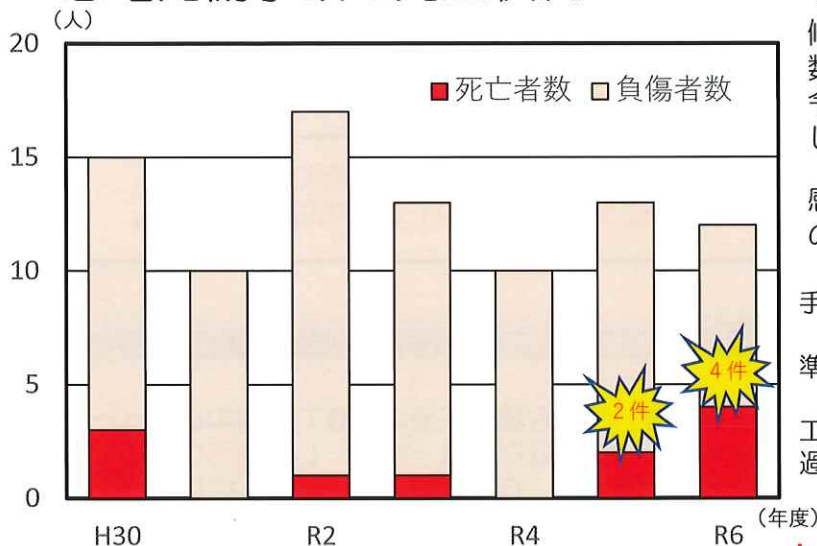
感電・アーク等による死傷事故の推移  
(出典：関東東北産業保安監督部)

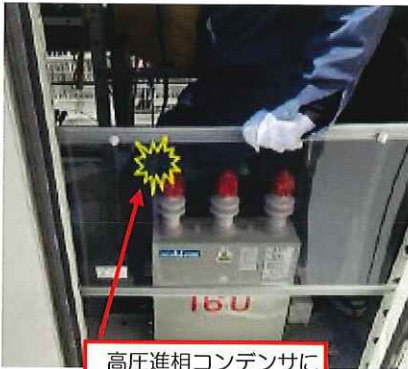
高圧進相コンデンサに  
接触し感電（推定）

作業場の責任者、電気保安法人の営業担当、技術員（被災者）の3名で事業場の外部委託先変更に伴う電気設備確認等を行っていた。通電中にも関わらず、感電防止の亚克力パネルを外して確認を行い、高圧進相コンデンサに接触（推定）し感電死亡した。  
なお、電気主任技術者等には事前連絡はしていなかった。

対策：キュービクルを開ける場合、電気主任技術者等に事前連絡し、その安全指示に従う。充電中にキュービクル内には入らない。

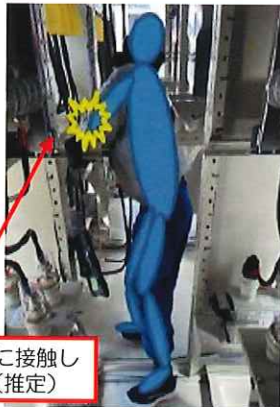
変流器に接触し  
感電（推定）

協力会社作業員（被災者）は、会議終了後に単独で充電中のキュービクル内に入り、変流器に左腕付近が接触（推定）し感電死亡した。当日の作業予定等も入っておらず、充電中のキュービクル内に入った理由等も不明であった。  
なお、電気主任技術者等には事前連絡はしていなかった。

対策：キュービクルを開ける場合、電気主任技術者等に事前連絡し、その安全指示に従う。充電中にキュービクル内には入らない。

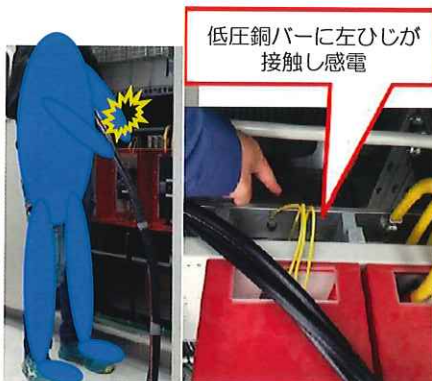
低圧銅バーに左ひじが  
接触し感電

被災者は、キュービクル付近でケーブル通線作業をしていたところ、誤って充電中の低圧銅バーに左ひじが接触し、感電死亡した。被災者の作業範囲は、キュービクル前部までの通線作業のみであった。キュービクル内への結線作業は経験豊富な作業員が行うことになっていたが、少しでも結線作業がしやすくなるようキュービクル前部で整線作業をしていたものと推定される。

対策：電気保安に関する教育を適切に実施！  
（経験の浅い作業員に対し、正しく理解しているか確認！）  
やむなく活線近接作業を行う場合は、適切な安全措置を徹底！

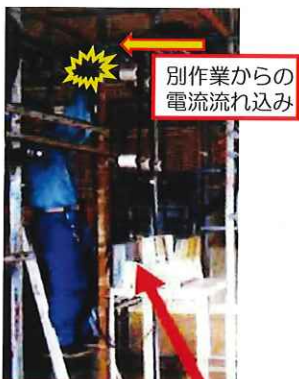
別作業からの  
電流流れ込み

同時並行作業中に発生した感電事故。老朽部品の交換工事と並行して、年次点検を行っていたところ、回路が正しく切り離されておらず、年次点検で使用中の外部電源が、交換工事の回路にも印加され、作業員が感電負傷した。

また、作業中における接地器具の取り付けは、行われていなかった。

交換作業中に断路器に触れ感電

対策：作業前に作業範囲・手順を再確認（KYミーティング）  
停電作業時には、短絡接地の取り付けを！
