波及事故防止のため

## 設備の新設・更新をご検討ください

# 事故防止対策の重点ポイント

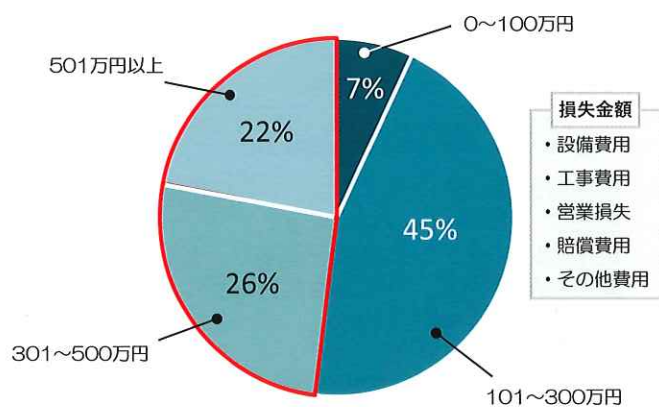
波及事故対応での損失金額

出典：関東東北産業保安監督部データ(2024年度)より

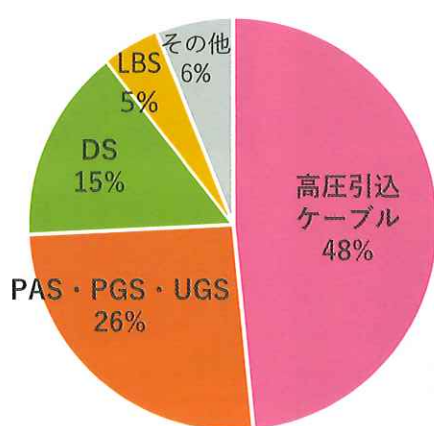
波及事故発生状況 原因別（関東地域）

波及事故の約7割が、**高圧引込ケーブル**および**PAS**の事故によるものです。

出典：関東東北産業保安監督部データ(2024年度)より

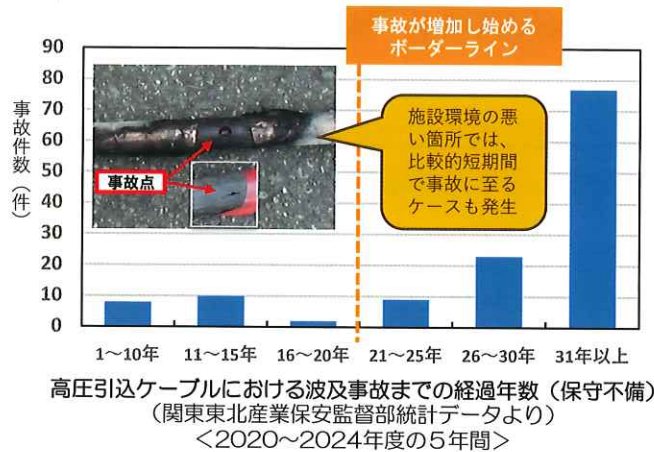
毎年、CVケーブルの経年劣化(水トリー)による事故が多く発生しており、**製造後20年程度を超えるとケーブル事故が著しく増加します。**  
長期間使用しているCVケーブルを更新することは、波及事故を防止するうえで効果的な対策となります。  
更新時には、**施設環境に応じ、E-Eタイプ または E-Tタイプを選択してください。**

※施設環境の悪い箇所では、比較的短期間で事故に至るケースも発生しています。  
定期的にケーブルの点検を実施し、劣化の兆候が確認された場合は、更新推奨期間に満たなくても速やかに更新してください。

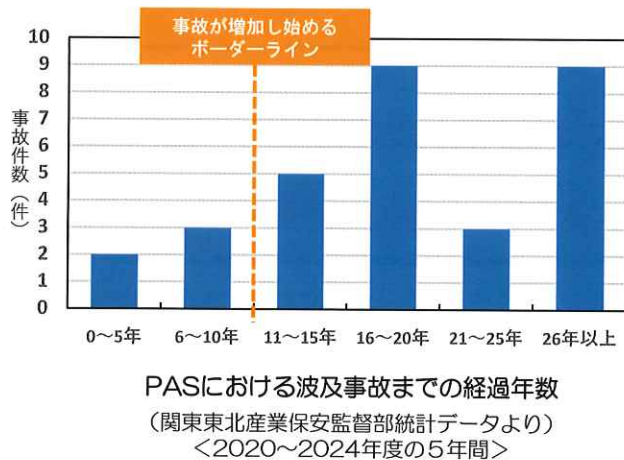
関東東北産業保安監督部に報告された波及事故の統計データによると、PAS設置後10年を超えると事故の発生が増加する傾向にあります。  
また、自然災害のうち落雷の影響を最も受けやすい設備となっています。

10年～15年を目安に早めに更新することは、波及事故を防止する上で効果的な対策となります。  
〔（一社）日本電気協会「自家用電気工作物保安管理規程」より〕  
＜JEAC8021-2023＞  
新設・取替時は、VT(制御電源用変圧器)・LA(避雷器)内蔵タイプを採用しましょう。

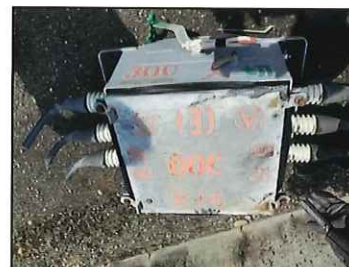
〔落雷による焼損〕  
上：外観 下：内部
