令和6年度

自家用電気工作物設置者及び電気主任技術者セミナー 資料

電力関係技術のトピックスについて

東京電力パワーグリッド株式会社 配電部

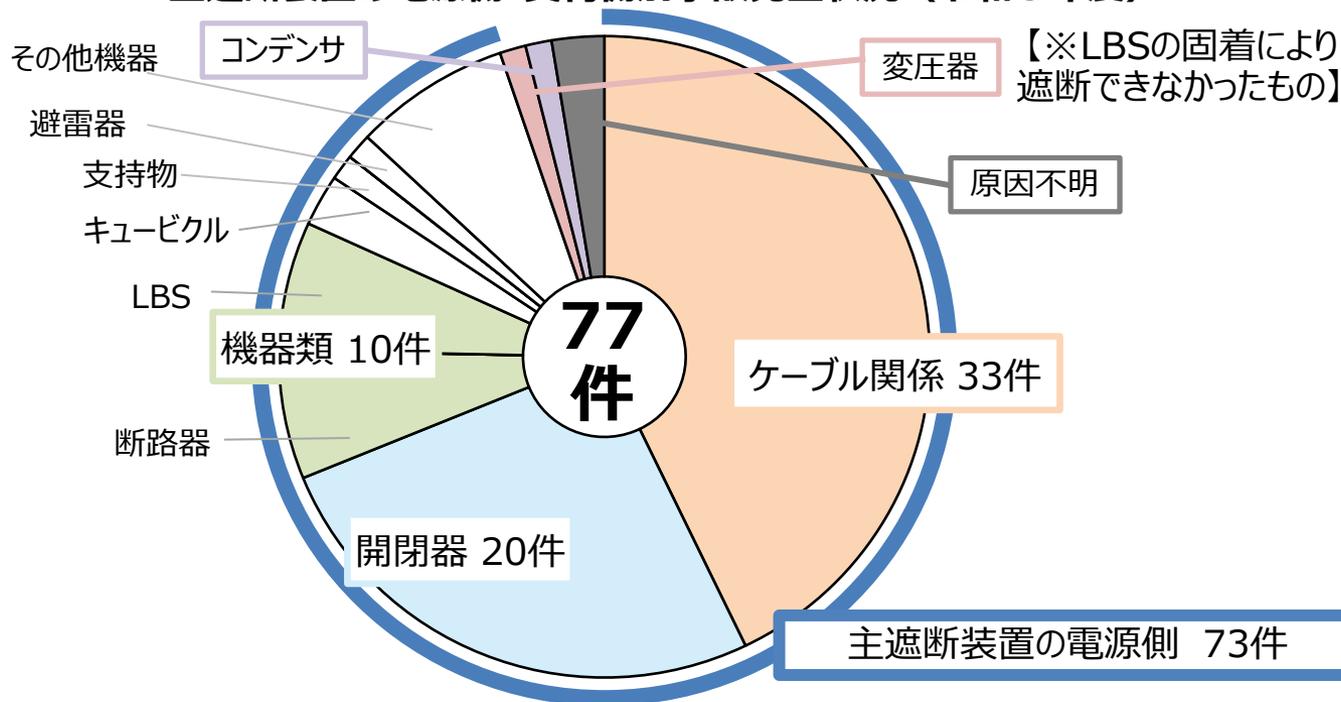
主遮断装置の電源側・負荷側別事故発生状況 (令和5年度)

令和5年度の自家用波及事故のうち、主遮断装置を含む遮断装置の電源側(主遮断装置の保護範囲外)に起因する事故は、自家用波及事故の95%であった。

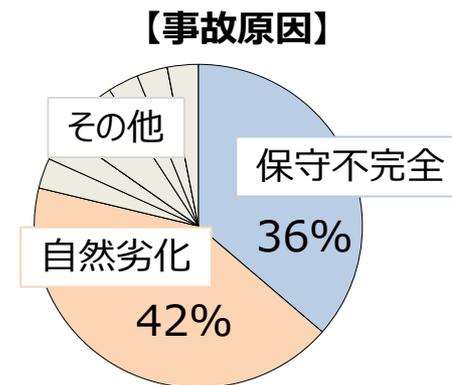
①ケーブル関係(33件)

- ・自然劣化(14件)が約半数であり、保守不完全(12件)と合わせて全体の78%を占める。

- ・クリートやブッシングの汚損など、定期点検時に発見可能な事故原因も発生しています。定期点検時、損傷や亀裂、端末部分の汚損やトラッキング、接地体との離隔などポイントを押さえた点検をお願いします。
- ・早めのケーブル更新が事故防止に効果的です。
(水トリーへの耐性が高いE-Eタイプへの更新を推奨します)

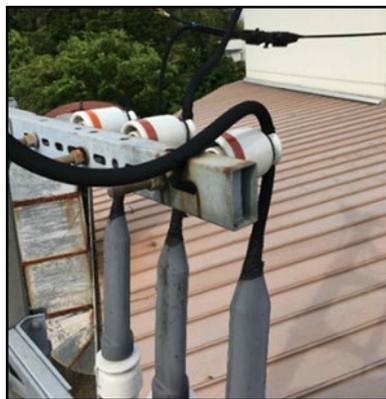
保守不完全事例
(リード線と腕金が接触し、地絡)

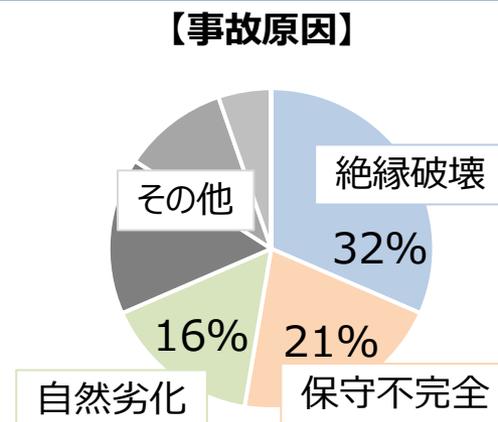
② 区分開閉器(20件)

- ・雷による区分開閉器内部絶縁破壊(6件)
保守不完全(4件)・自然劣化(3件)
で全体の69%を占める。

- ・避雷器内蔵タイプ又は区分開閉器近傍へ避雷器を取付けることが効果的です。
- ・目視点検により錆などの不良箇所を発見した場合は、状況に応じて設備の更新をお願いします。(施設後10年以上経過した機器に故障が多い)
- ・区分開閉器の定期的な取り換えを推奨します。

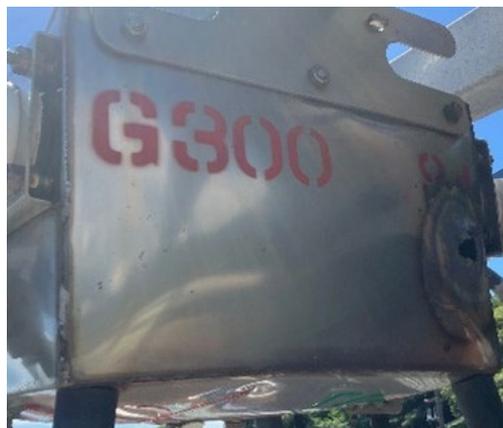
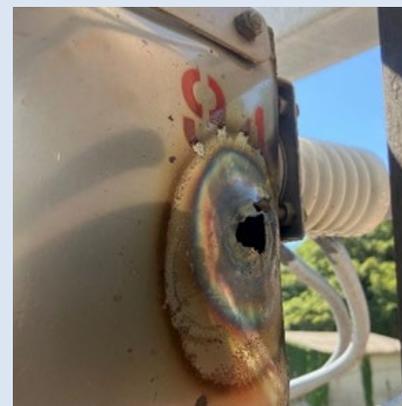
錆による区分開閉器破損(施設後約30年)

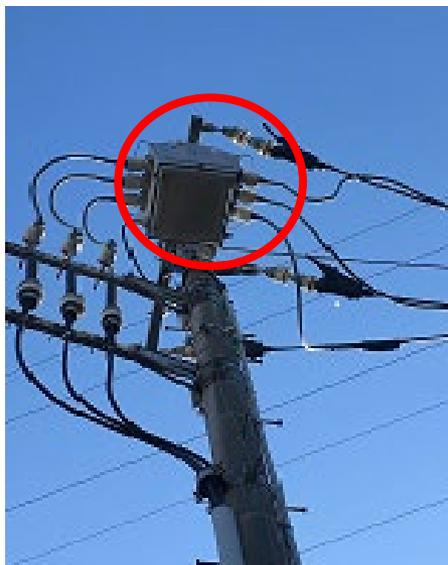
- ✓ 波及事故の多くは、主遮断装置の電源側で発生しております。
波及事故防止には区分開閉器(PAS・UGS・UAS)の取付が有効です。
- ✓ 波及事故の原因は自然劣化と保守不完全が大半となっております。
ポイントを押さえた定期点検の実施や、状況に応じた設備の更新をお願いします。

PAS

UGS

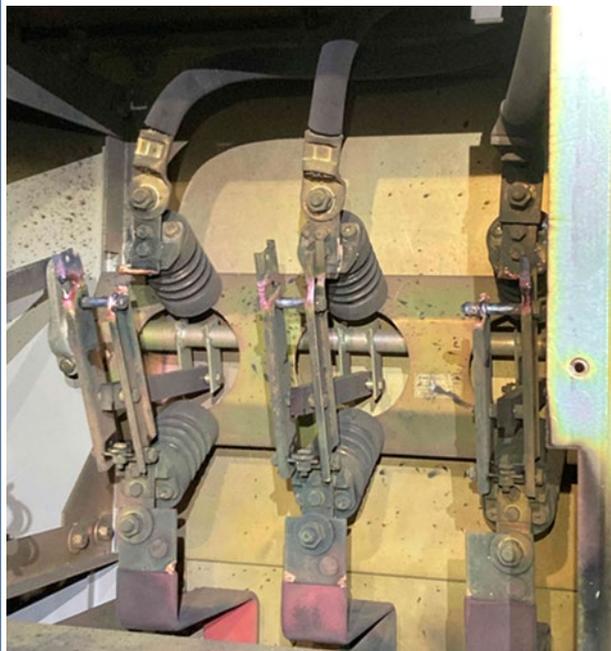
「点検終了後、主遮断装置(VCB)一次側断路器に取付けた短絡接地器具を取り外さずに送電し、短絡事故が発生」

破損した断路器

短絡によって焦げた床面

- 短絡接地器具を電路へ取付け中は、接地標識（短絡接地中標識）の取り付けにより注意喚起をお願いします。
- 作業を終了し送電する場合は、送電前に電路への短絡接地器具及び工具・測定器の取り外し確認をお願いします。

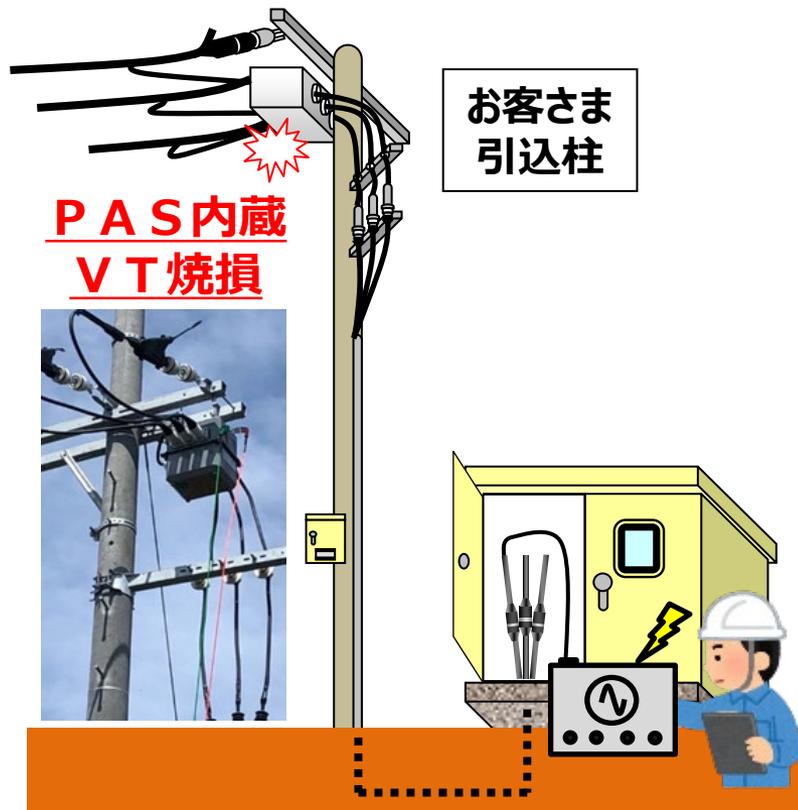
VT・LA内蔵PASの耐電圧試験注意事項

「VT付PASをつないだまま、ケーブル1相毎に試験電圧を印加し、VTが焼損
PASを投入した際に焼損したVTを介して地絡」

- ・一相毎での耐電圧試験
⇒VTが焼損する恐れ
- ・直流での耐電圧試験
⇒LAが破損する恐れ

キュービクル側にて
PASおよびケーブルを一括で一相毎に
耐圧試験実施

- 1相毎に試験電圧を印加すると、ケーブルの充電電流により、VTが焼損する
場合があるので、**必ず3相一括で耐電圧試験**を行ってください。
- LA内蔵品については、LA破損の原因となりますので、直流での耐電圧試験は
行わないでください。

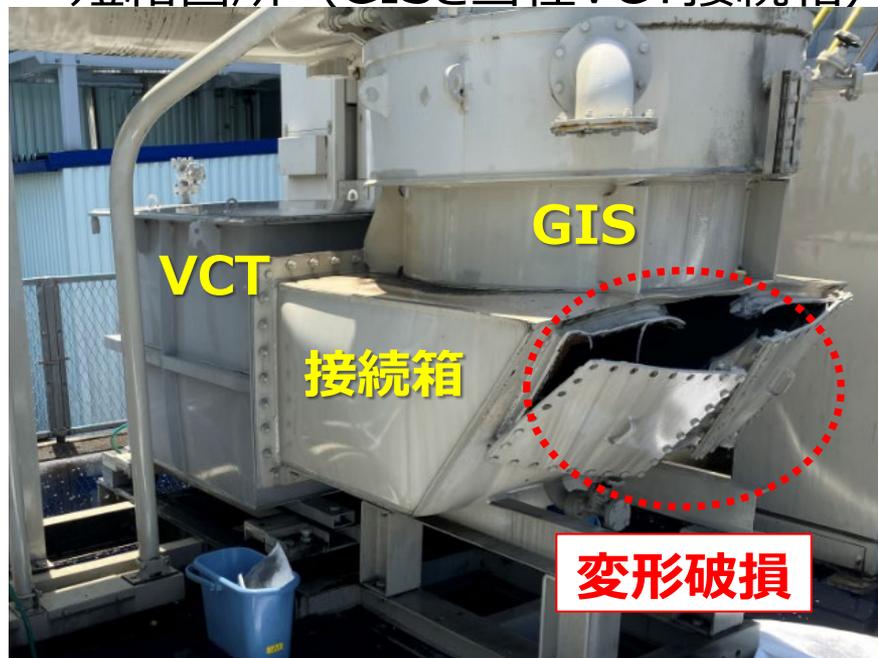
● 短絡箇所（GISと当社VCT接続箱）

GISと当社66kV計器用変成器（以下、VCT）接続箱内のGIS側部材（油-ガスブッシング）の経年劣化による短絡事故により需要家さま停電および需要家さま構内の漏油が発生。

■ GIS～接続箱～当社VCT

■ 対象部材については、GISメーカーの交換推奨時期を目安に計画的な取替えをお願いします。

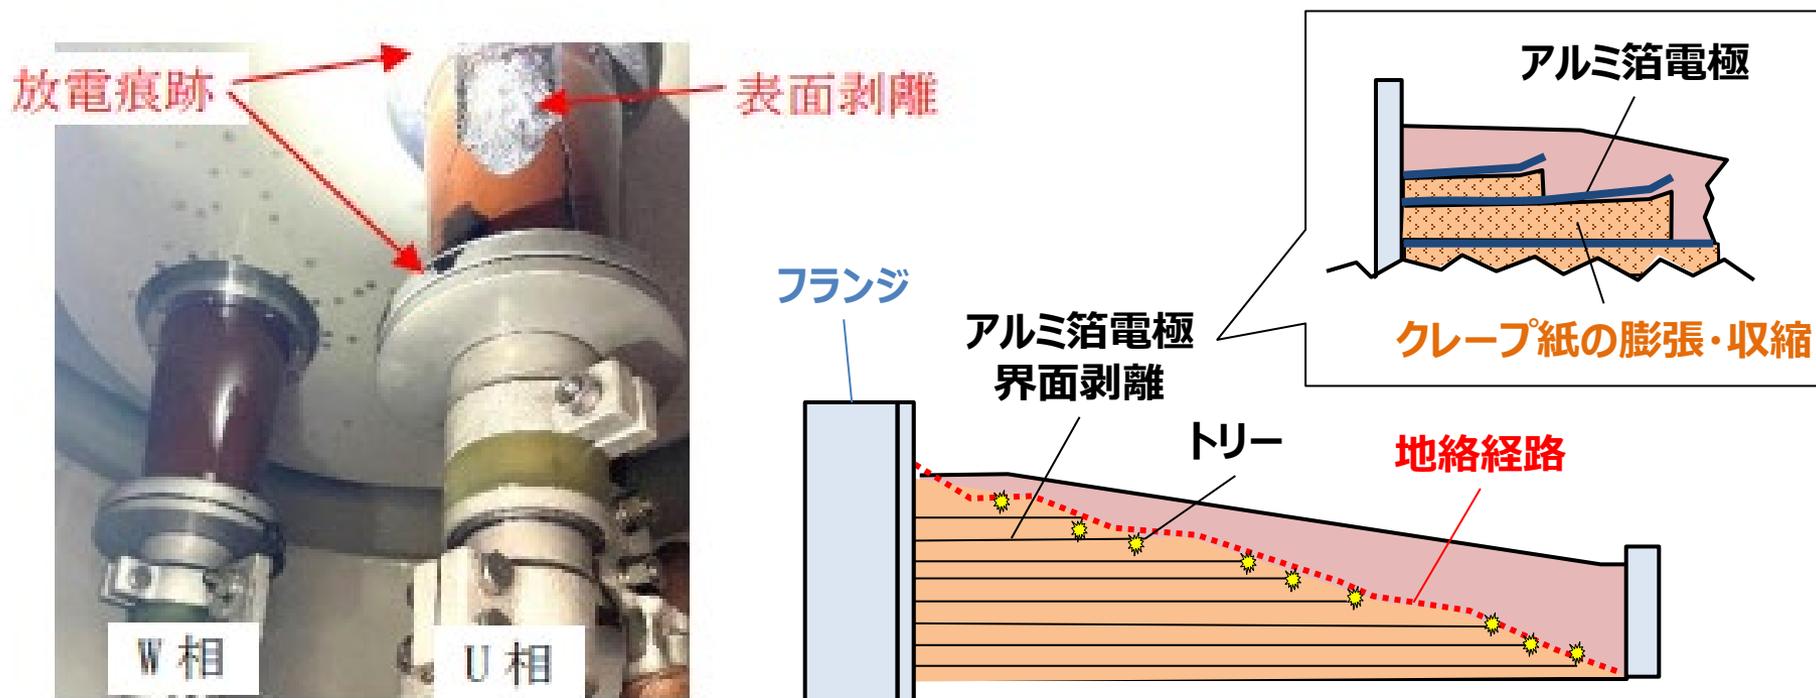
■ 対象部材の不具合メカニズム

- 経年劣化により油中水分量が増加した結果、ブッシングに使用される絶縁材（クレープ紙）が膨張しアルミ箔電極界面に微小剥離が発生。
- その後、トリーが進展し地絡に至る。

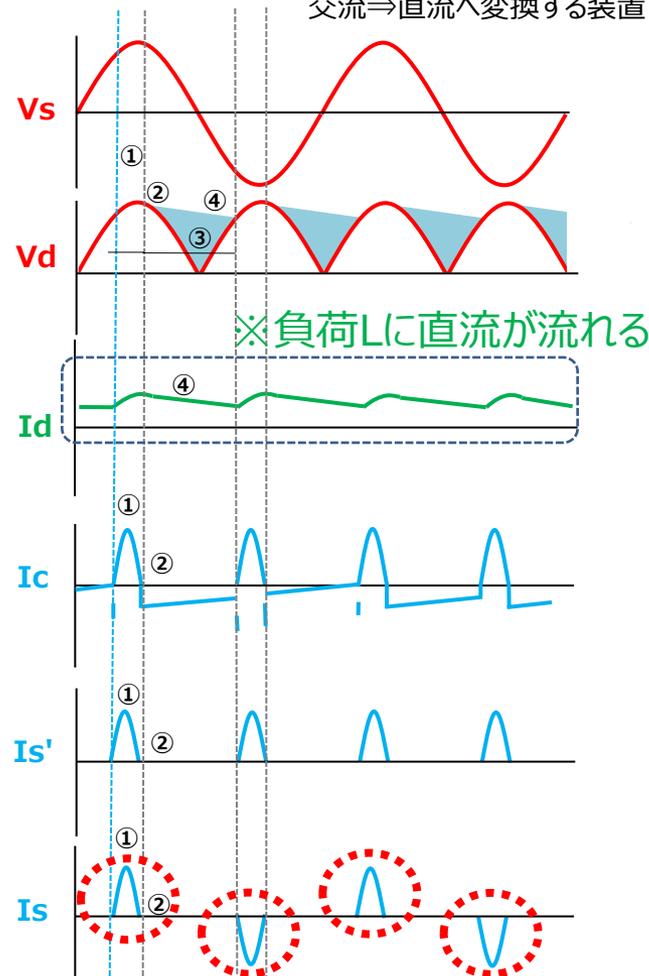
◇インバータに内蔵される全波整流回路による高調波発生原理

①電源電圧 V_s が大きくなり、コンデンサに充電電流 I_c (突入電流)が流れ、同様に I_s 、 I_s' が流れる。

②電源電圧 $V_s =$ コンデンサ電圧 V_d になるため I_c 、 I_s 、 I_s' は流れない。

③コンデンサ電圧 V_d が電源電圧 V_s より大きくなりコンデンサ電圧 V_d から逆向き電流 I_c が流れる。(電源からの電流はゼロ)

④コンデンサから電流を供給しているため電圧 V_d が下がってくる。

全波整流回路:
交流⇒直流へ変換する装置

これが高調波の根源！

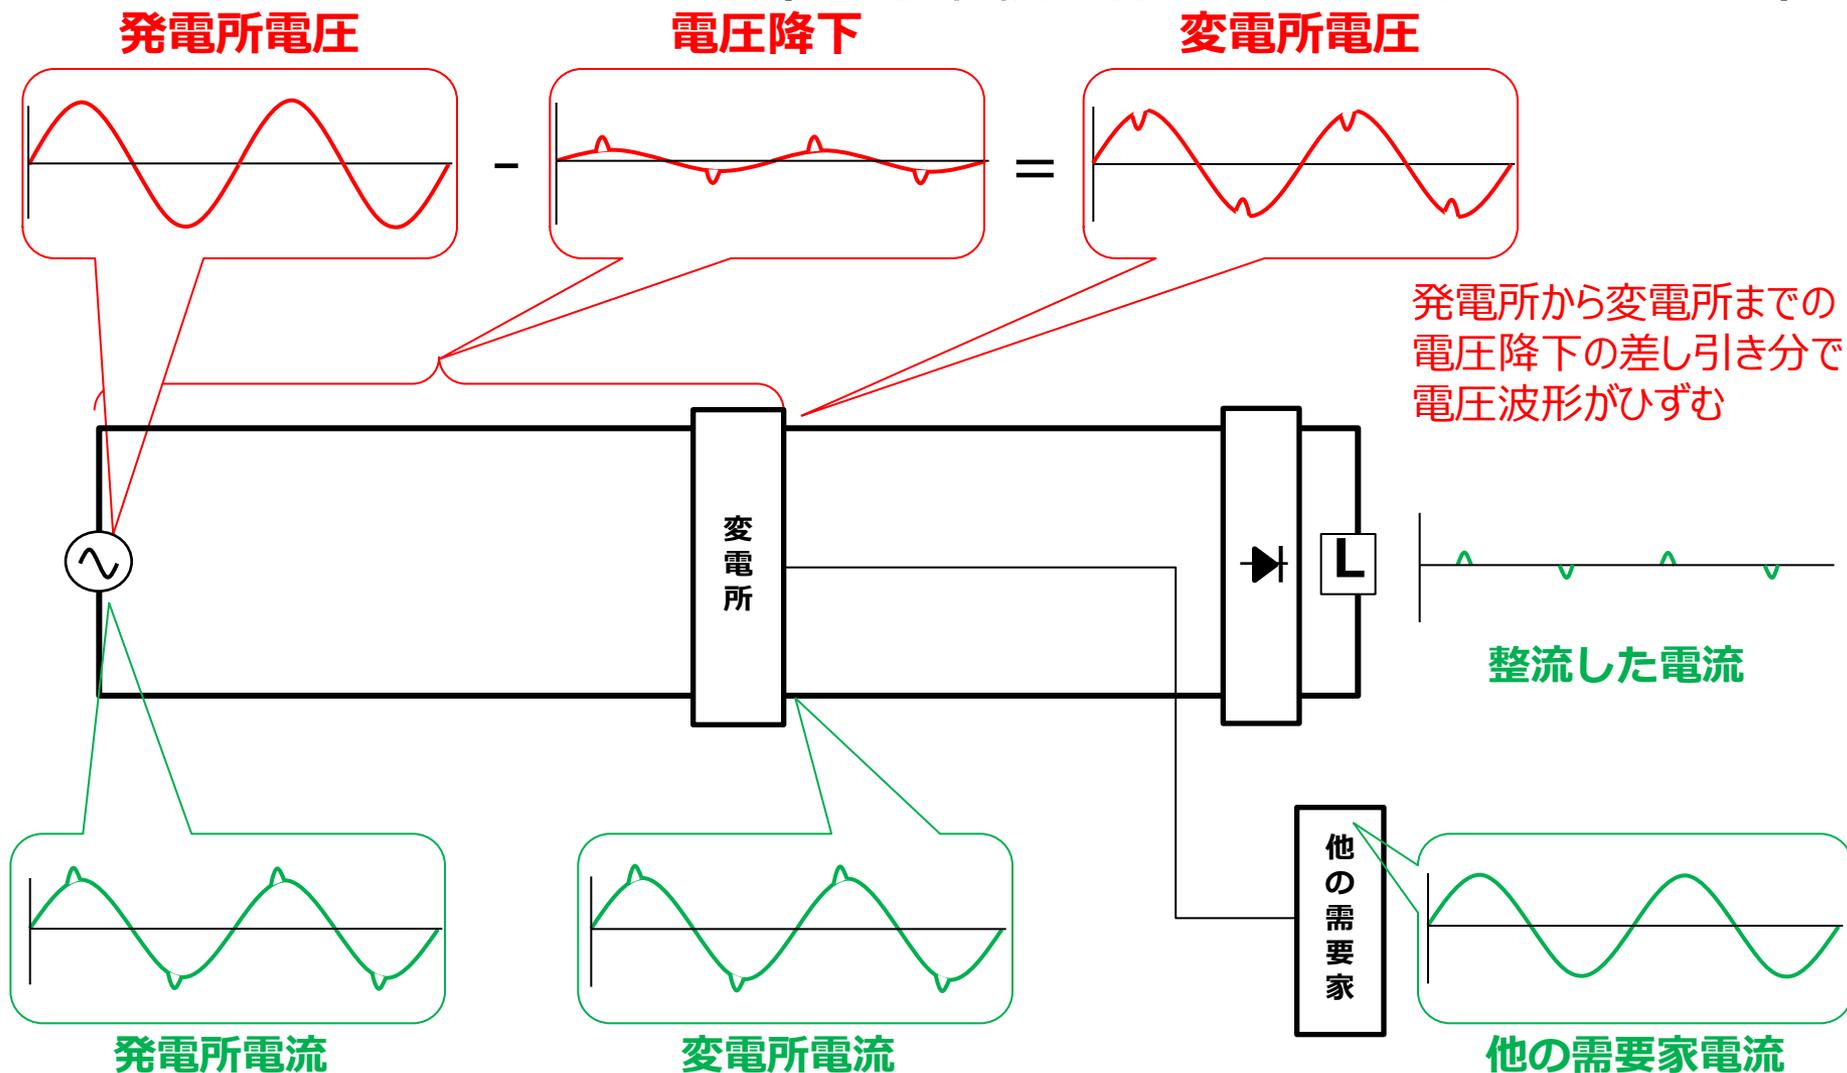
◇ 電力系統に高調波電流が流れると？

(電力系統における電圧波形イメージ図)

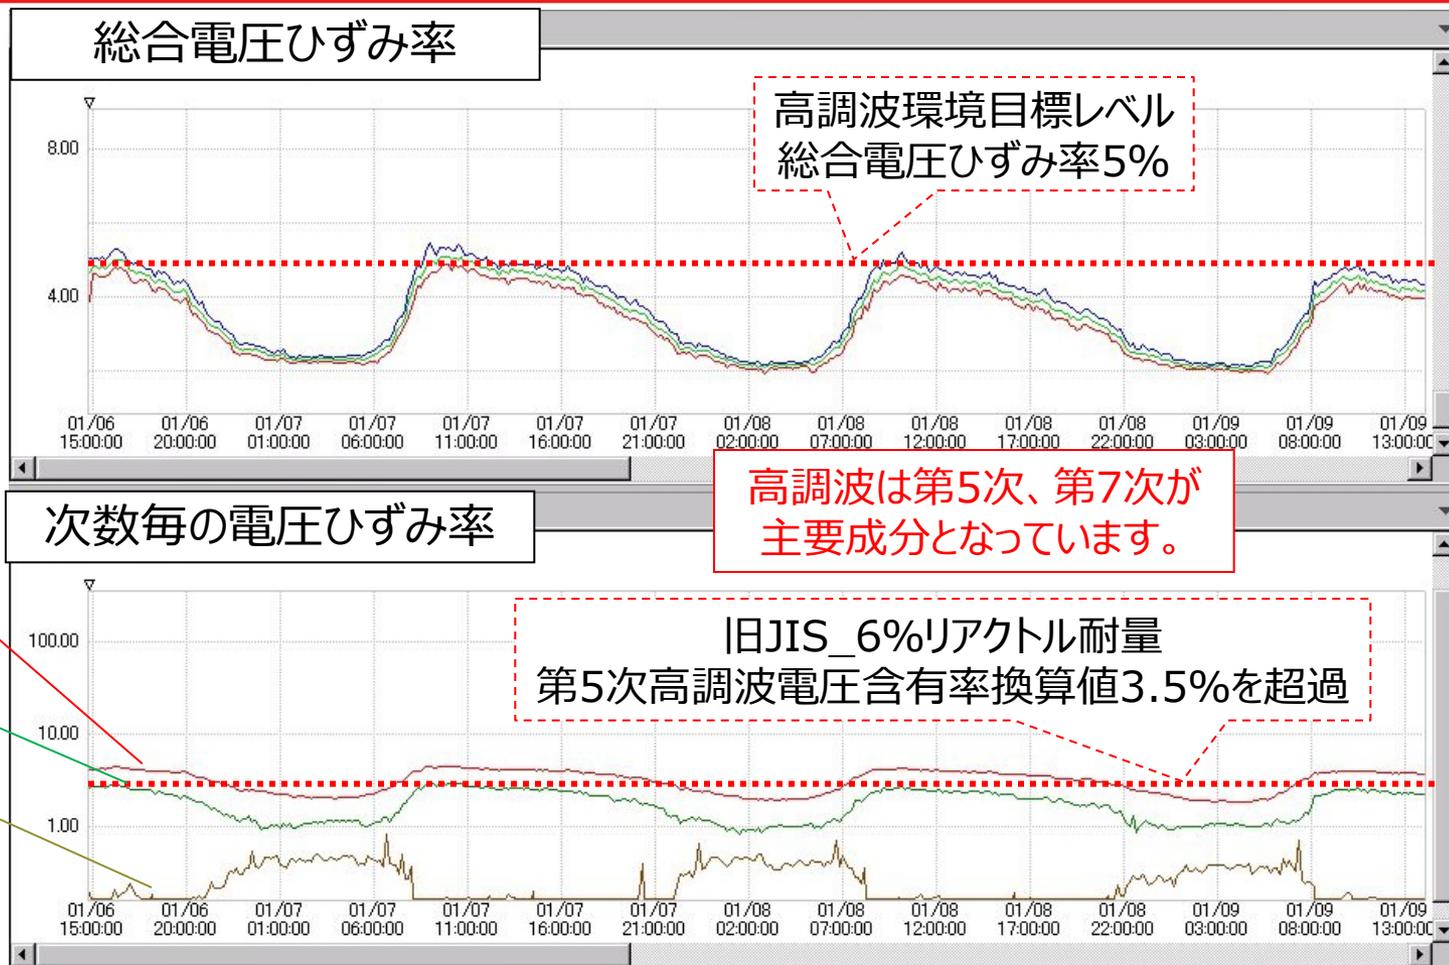
◇参考データ

- 高圧及び特別高圧進相コンデンサ及び付属品のJIS規格改定時、高調波耐量に対する考え方は、**総合電圧ひずみ率 5%**の環境下で実運用上支障を生じないことを基準として定められています。
- 具体的には、許容電流種別Ⅱ（第5次高調波許容電流が35%から55%にアップ）が追加されました。第5次高調波**電圧含有率**へ換算すると、3.5%から5.9%にアップされました。

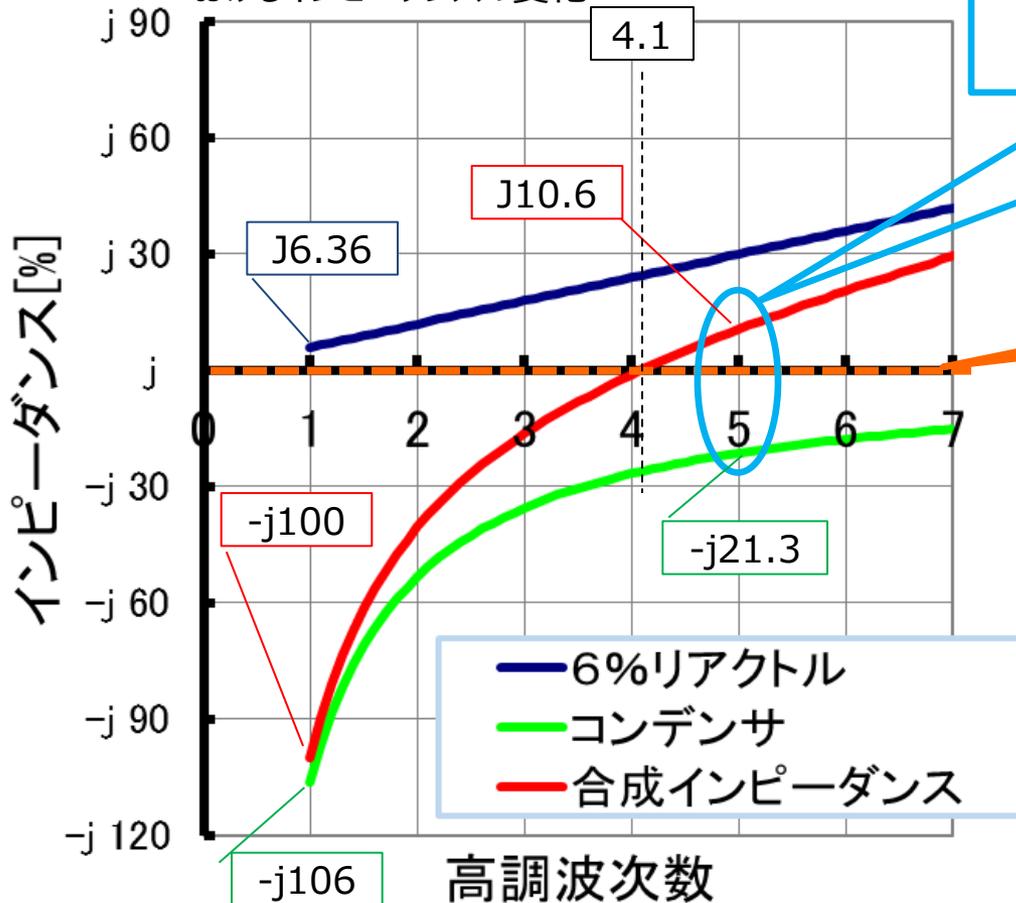
◇直列リアクトル付進相コンデンサの各次数高調波インピーダンスと周波数特性

6%直列リアクトル付き進相コンデンサにおけるインピーダンスの変化

直列リアクトル付進相コンデンサは、第5次高調波電流が流れやすい

このラインに近づくとLとCの合成インピーダンスが小さくなります。

直列リアクトル付進相コンデンサでは第5次高調波に対する合成インピーダンスがゼロに近くなります。
そのため、電力系統に第5次高調波成分が多い状況では、高調波電流が大きく流れ、過熱、異音等が発生し、最悪の場合は焼損に至ります。

前スライドの許容電流種別Ⅱ (第5次高調波許容電流55%)が第5次高調波電圧換算5.9%の理由
第5次高調波電圧 V_5 = 第5次高調波電流55% (0.55) × 第5次高調波インピーダンス10.6% (0.106) = 5.9% (0.059)

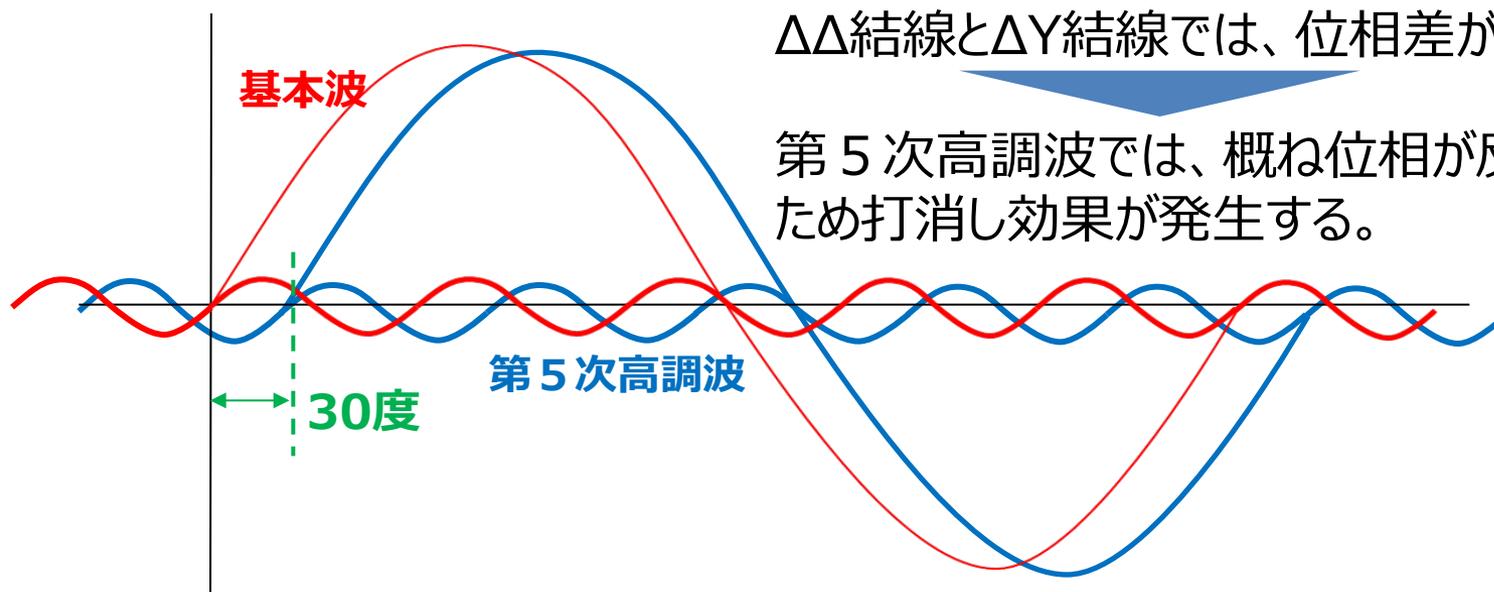
対策⑤ 等価 1 2 パルス接続

変圧器の結線の組み合わせなどにより実施が可能です。

参考：YΔ結線による第5次高調波の打消しイメージ図

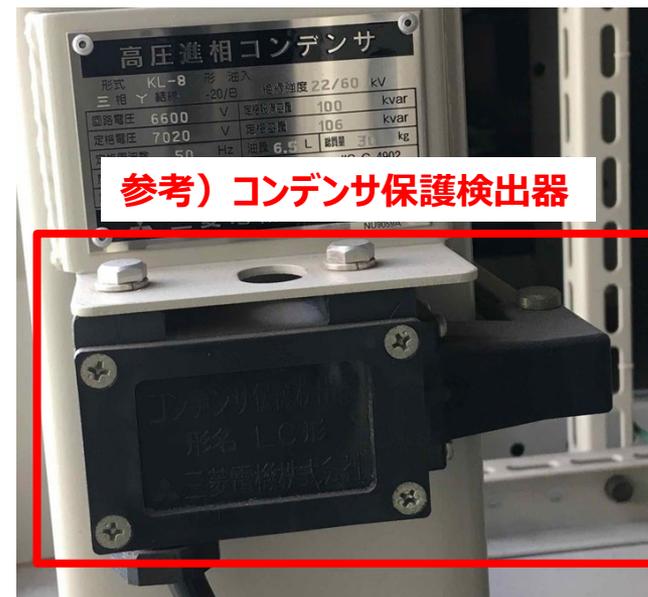
■ C-1調相設備（コンデンサ）の保護装置

- ✓ 蒸着電極コンデンサでは、事故時の電流はほとんど増加しません。従来の過電流検出保護方式では保護することが難しく、**外箱の変形などを利用して自己遮断する保安装置**、又は**内部圧力の変化などによって動作する保護接点**を設ける必要があります。
- ✓ 保護接点単独ではコンデンサを開放する機能はありません。必ず開閉装置と組合せ、保護接点動作で速やかにコンデンサが開放されるようにして下さい。

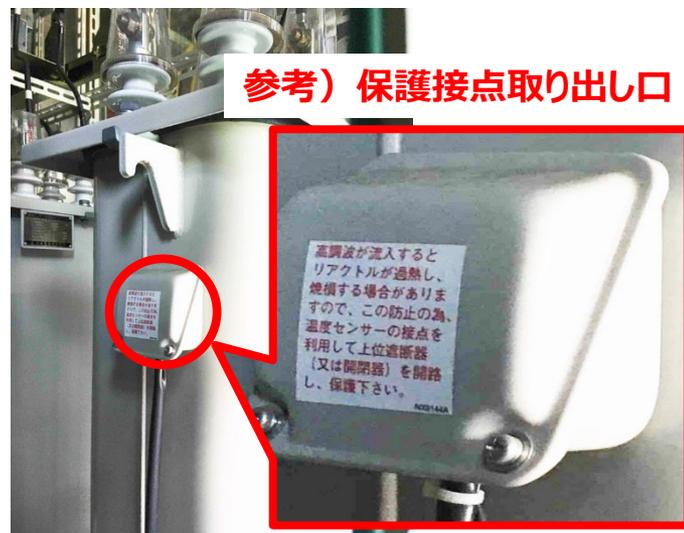
■ C-2調相設備（リアクトル）の保護装置

- ✓ 保護接点(**温度警報接点**や**圧力異常検出接点**) 付き設備を推奨しています。高調波等の影響による過電流で生じる損傷事故防止のため、**異常温度上昇保護用接点(プロテクタ)**が設けられています。この接点を使用して**接点動作時には電源を開放**するように回路を構成してください。
- ✓ 保護接点単独ではリアクトルを開放する機能はありません。必ず開閉装置と組合せ、保護接点動作で速やかにリアクトルが開放されるようにして下さい。
- ✓ 直列リアクトルが回路から開放された後、温度の低下で接点は復帰し、再使用が可能になります。

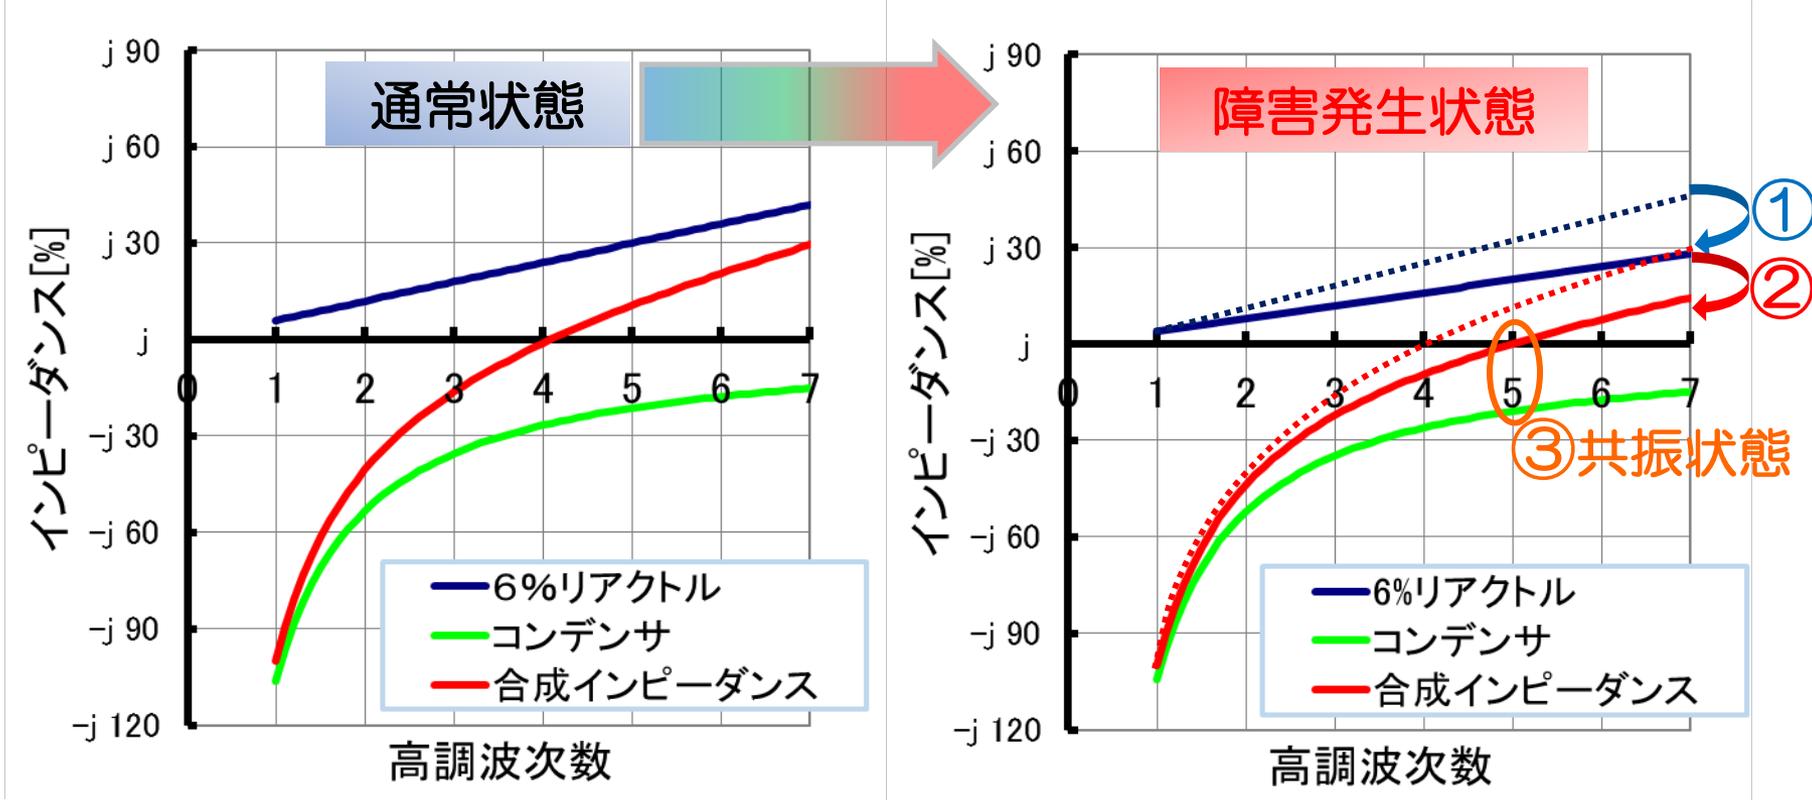
遮断器投入時、突入電流での磁気飽和によるリアクトルの変化と共振

- 総合電圧ひずみ率が高い状態→遮断器を投入→リアクトルに突入電流が流れる
- ①リアクトルが磁気飽和してリアクタンスの数値が下がる(リアクトル特有の性質)
 - ②合成インピーダンスも変化。数値が下がる。
 - ③第5次高調波周波数帯のインピーダンスが極めて小さくなる (共振状態)
 - **第5次高調波電流が過大に流れる** (第7次も流れやすくなる)

遮断器投入直後は、直列リアクトルのリアクタンス値が小さくなる影響で、左図に示すように、直列リアクトルに流入する電流は大きく流れます。しかし、**数波後には定常値に復帰**します。

遮断器投入直後の現象が安定し、かつ『**共振状態**』（に近い状態）になった場合、定格値を超えた第5次高調波電流が**流れ続けます**。

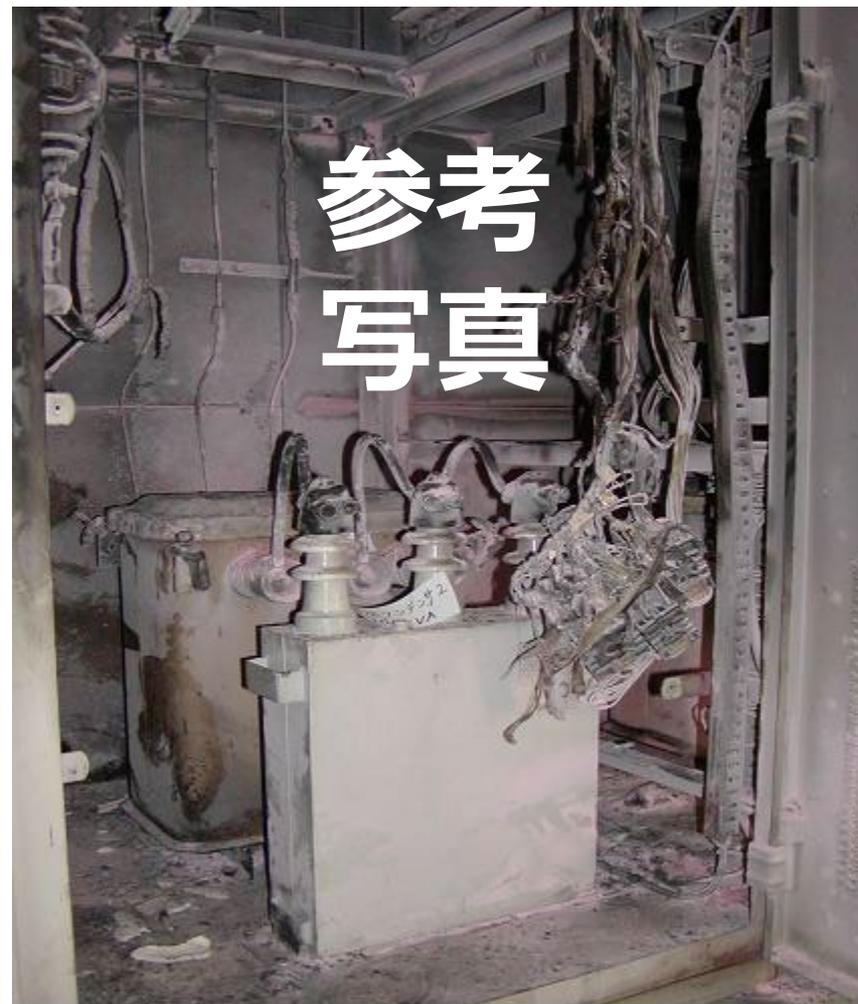
進相コンデンサ用直列リアクトルの焼損

リアクトル焼損が受電設備全体に波及し消防出動に至ったケース

- 高調波電流の拡大防止するため、
 - ✓ 進相コンデンサ回路には、直列リアクトルの設置をお願いします。

- 高調波障害から調相設備を保護するため、
 - ✓ 保護接点(温度警報接点や圧力異常検出接点)付き設備を推奨します。
 - ✓ 高調波耐量の高い設備への更新を推奨します。

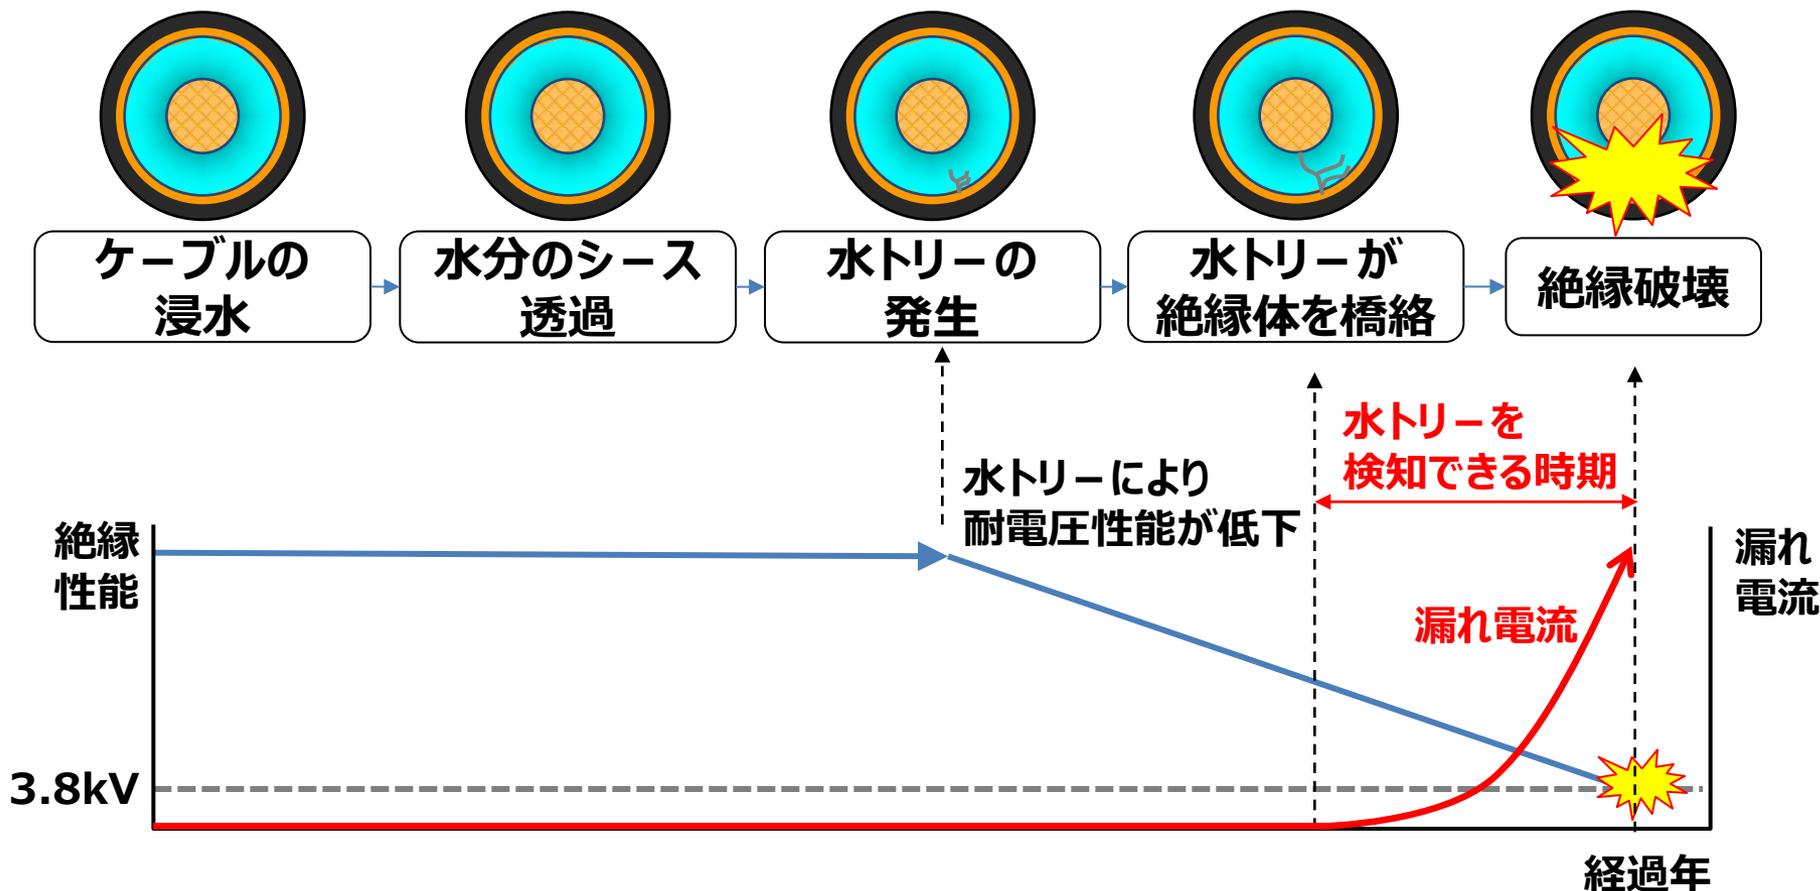
水トリー（代表的な劣化）のメカニズムと、トリー進展における絶縁性能の変化

**6kV CVケーブルの劣化検知は
水トリーが絶縁体を橋絡し、初めて検知することができます**

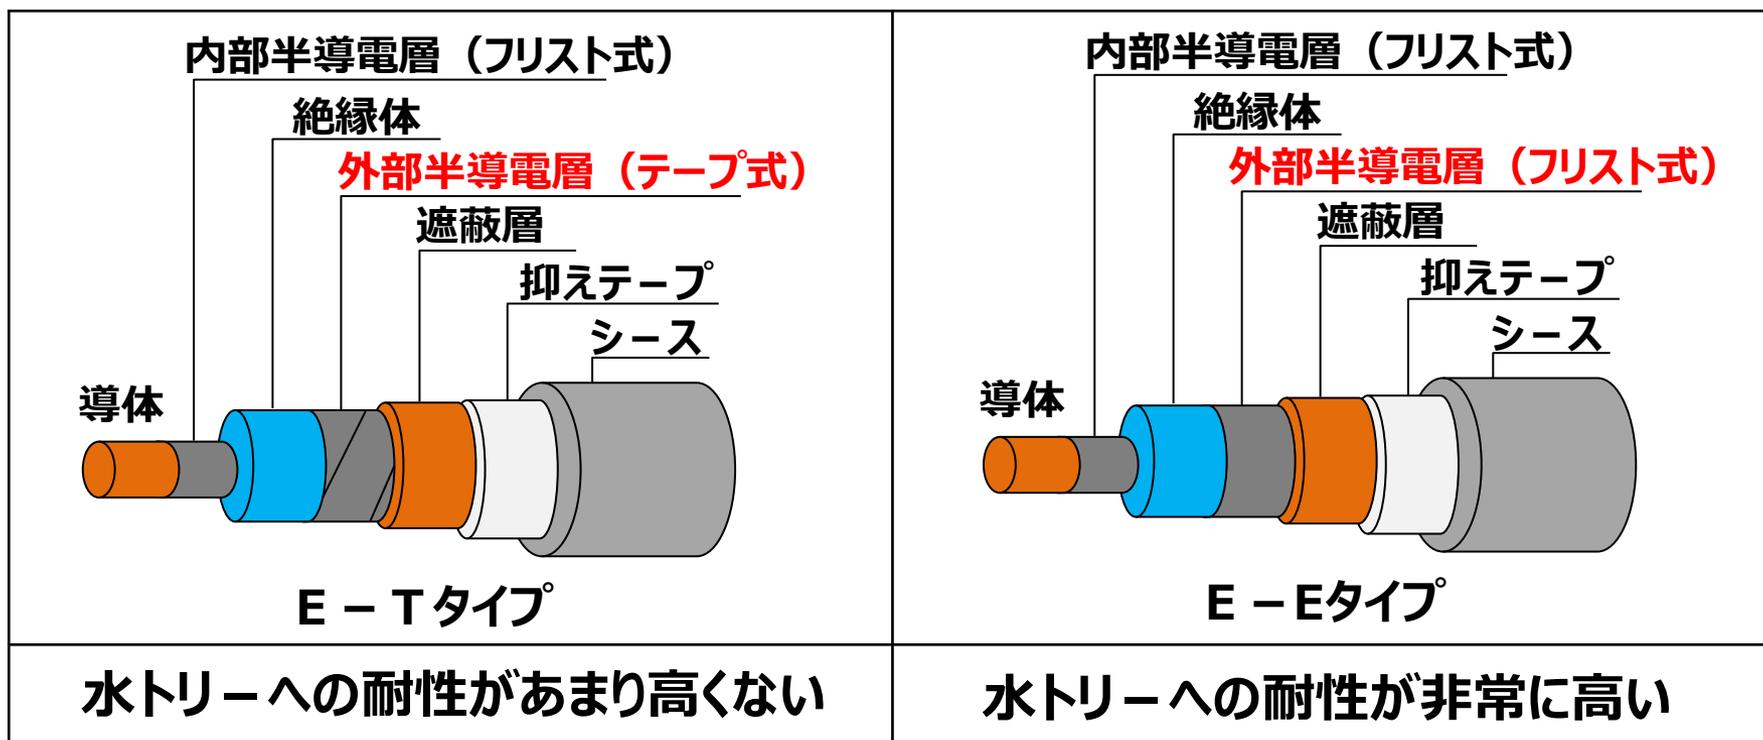
<ケーブルの構造比較>

6kV/3kV CVケーブルの構造と架橋方式の変遷

タイプ	内部半導電層	外部半導電層	架橋方式
T-T	テープ式	テープ式	湿式架橋
E-T	フリスト式	テープ式	湿式架橋
E-E	フリスト式	フリスト式	乾式架橋

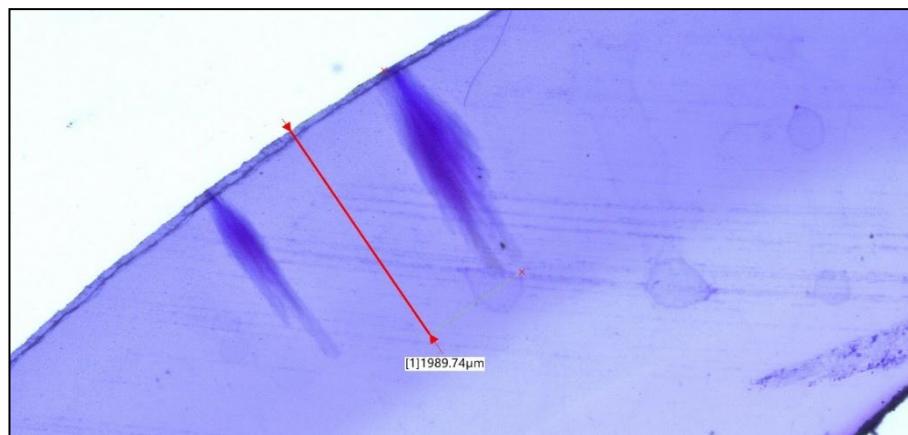
劣化した6kV（3kV）CVケーブル

水トリ-は、ケーブル製造時に内在した水分や、水没環境など外部から水分が浸入することで発生します。水トリ-が絶縁体を橋絡することで絶縁破壊に至ります。

外導トリ-

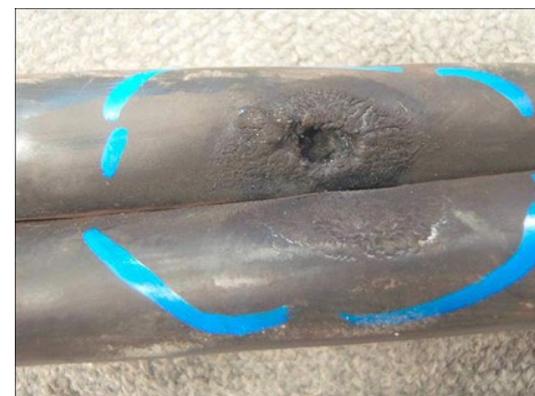
水トリ-による絶縁破壊事例

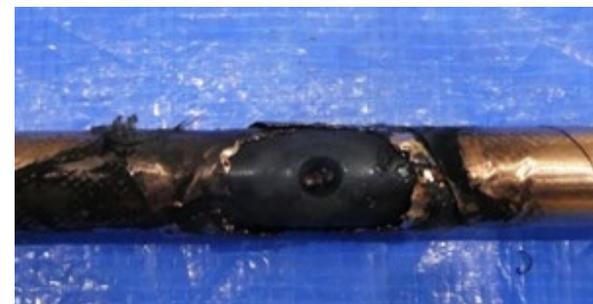
絶縁破壊したケーブルの
遮蔽銅テープ、絶縁体

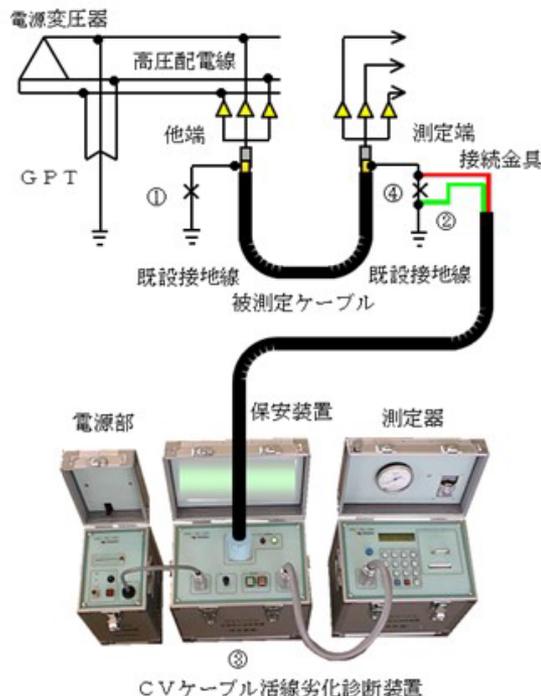
交流重畳型活線劣化診断

■ 水トリ-の劣化判定原理

水トリ-劣化が進行している絶縁体の電気特性は非線形となります。

交流重畳法は、水トリ-の非線形特性に起因する周波数の変調作用を用いた測定法です。ケーブルの遮蔽層に101Hzの交流重畳電圧を課電すると、水トリ-の変調作用により1Hzの交流重畳電流が発生します。

この交流重畳電流の大きさ等から劣化判定を行います。

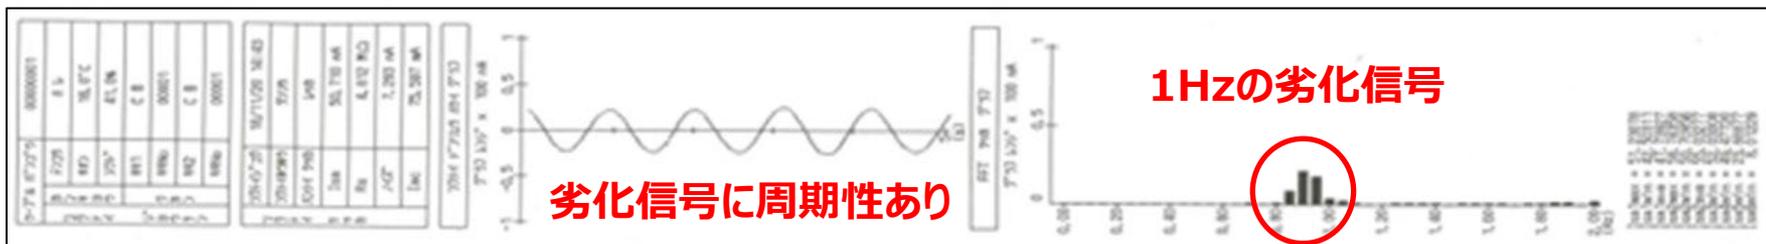
劣化ケーブルの測定結果

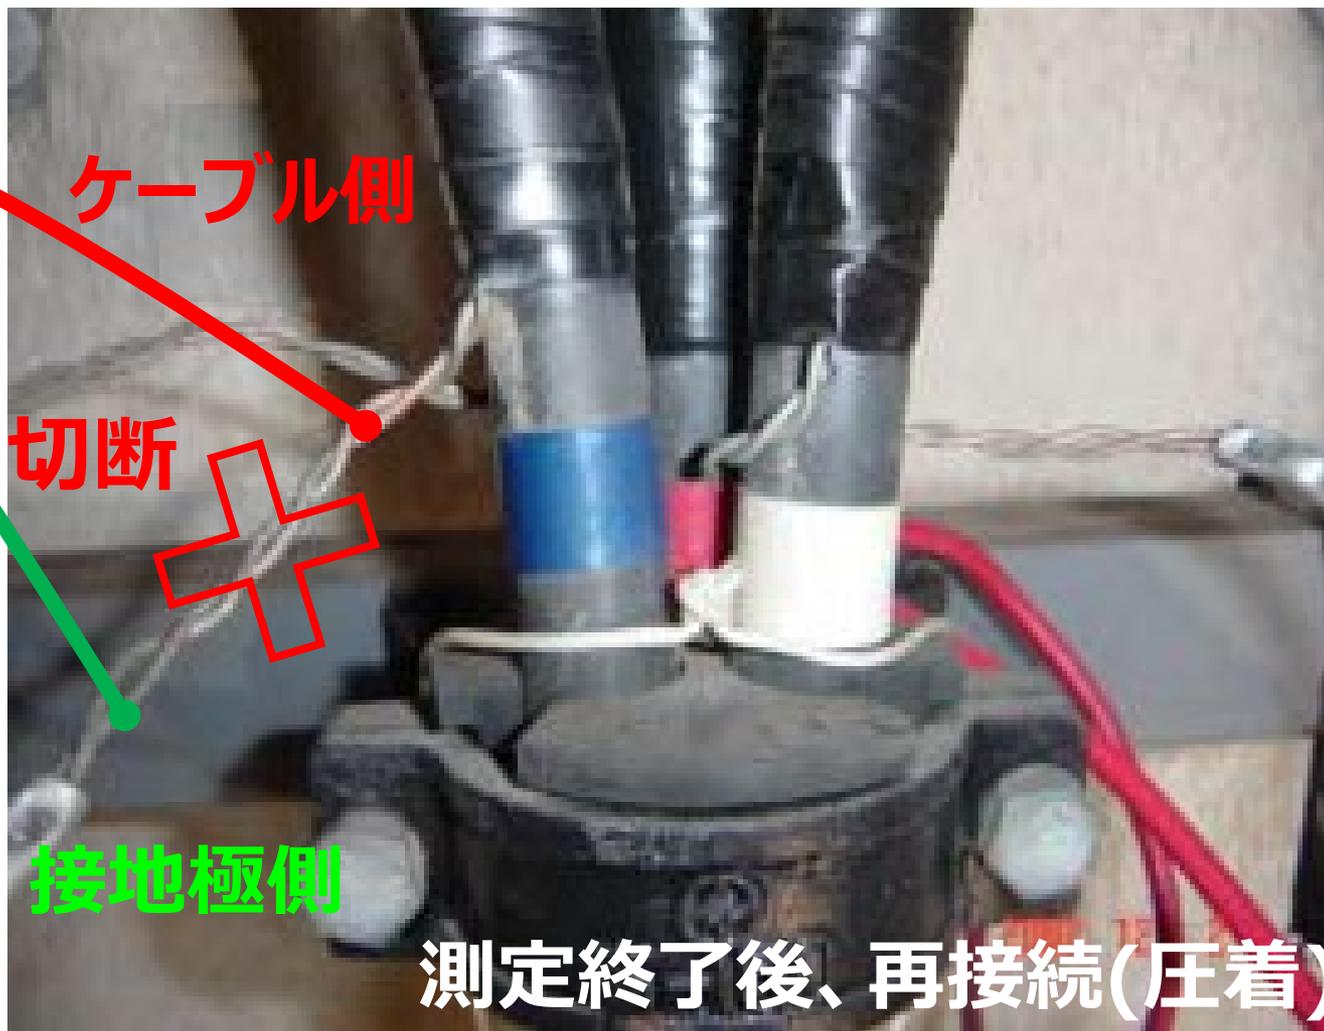
接地線の処理方法について

測定ケーブル

活線診断装置

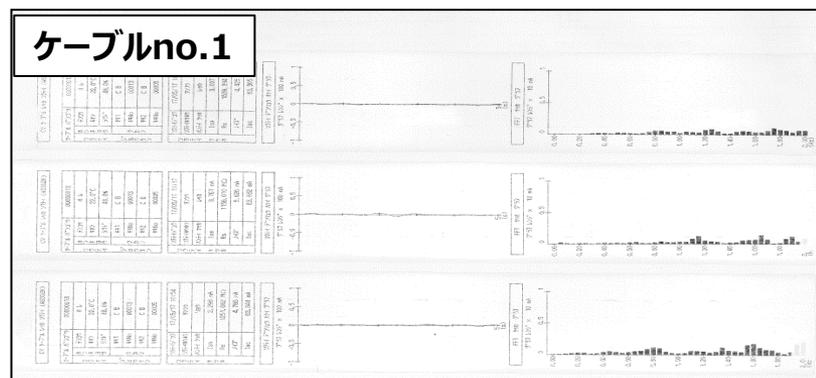
診断結果 ⇒ 劣化信号なし 『継続使用』

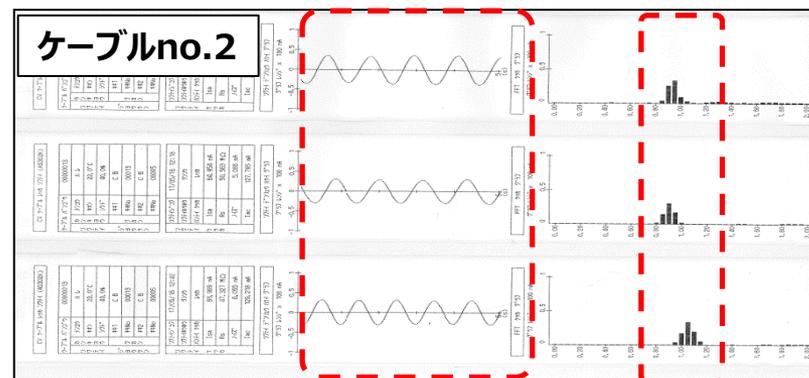
診断結果 ⇒ 劣化信号あり 『更新が必要』

同じ製造（施設）年でも環境によって劣化度合いは全く異なる

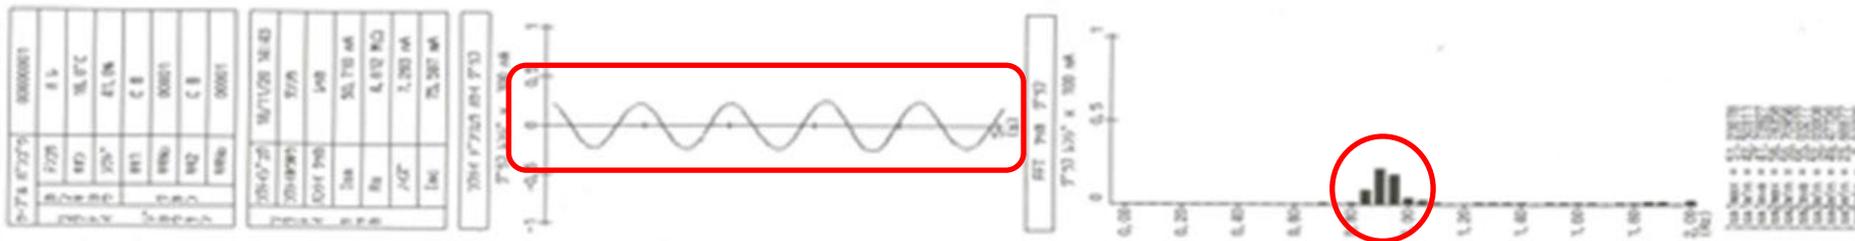
診断結果

診断結果：1Hzの劣化信号を検出。3kVケーブルの水トリー劣化を検出

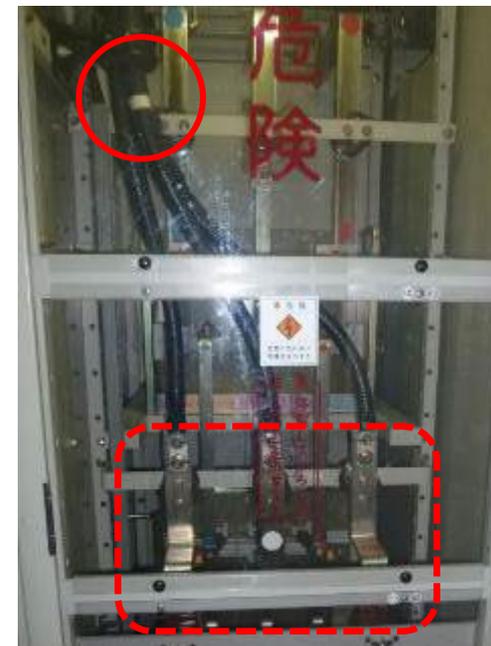
- **ケーブルが両端接地である**
⇒ 測定器の原理上、両端接地のケーブルは診断ができない。
- **終端部が上から下に布設されている。**
⇒ 接地線を切断・接続する際、誤って材料・工具を落下させた場合、短絡等の恐れがある。
- **終端部が狭隘箇所に布設されている。**
⇒ 作業スペースが無いため、測定コード等取り付けができない。安全に作業を行えない。
- **耐火ケーブル（FP・FPC）を使用している。**
⇒ 耐火ケーブルはその構造上、交流重畳法で正確な診断ができない。劣化していないケーブルでも【劣化】判定となってしまう。

ケーブル接地線

充電部露出箇所

上記のケースとなった場合は、
停止による**直流漏れ電流試験**による診断が有効と考えます。

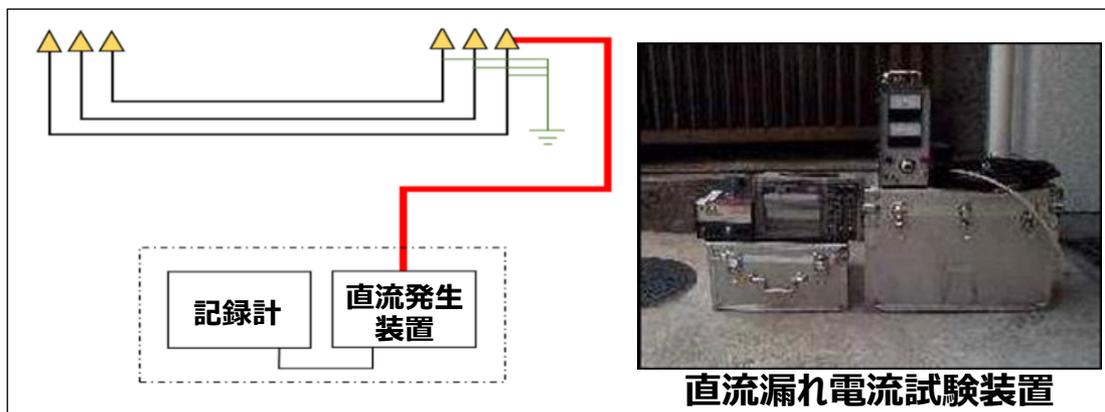
直流漏れ電流試験とは、高圧ケーブルの導体と遮蔽層間に直流電圧を印加し、発生する漏れ電流値の時間特性について測定する手法である。

直流漏れ電流試験 概要図

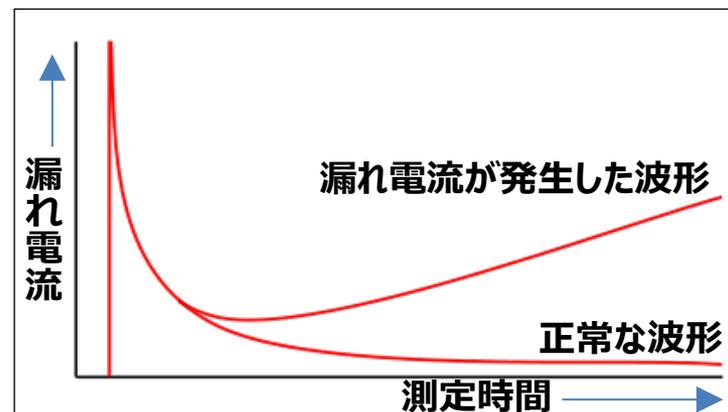
直流漏れ電流試験の波形例
