令和6年度

自家用電気工作物設置者及び電気主任技術者セミナー 資料

電力関係技術のトピックスについて

東京電力パワーグリッド株式会社 配電部

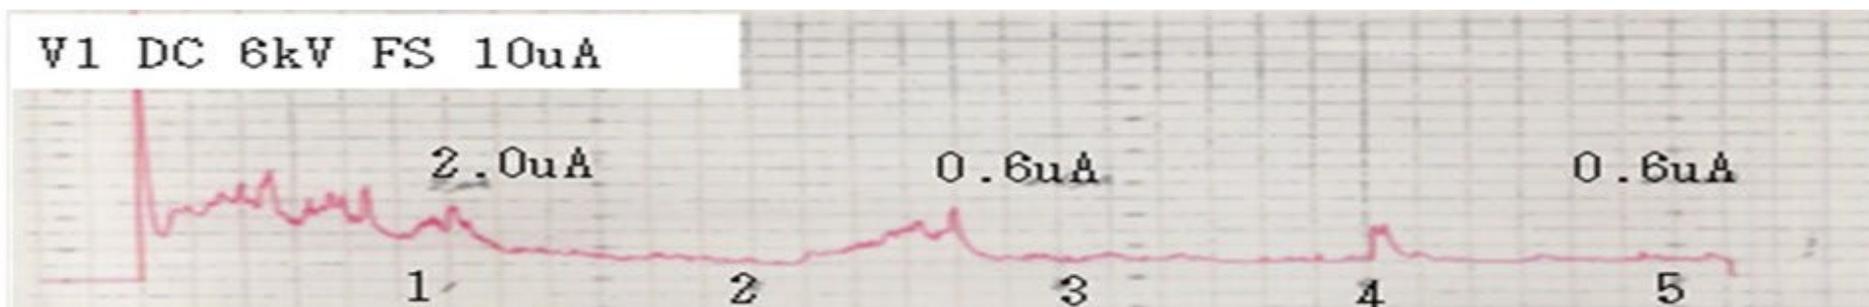
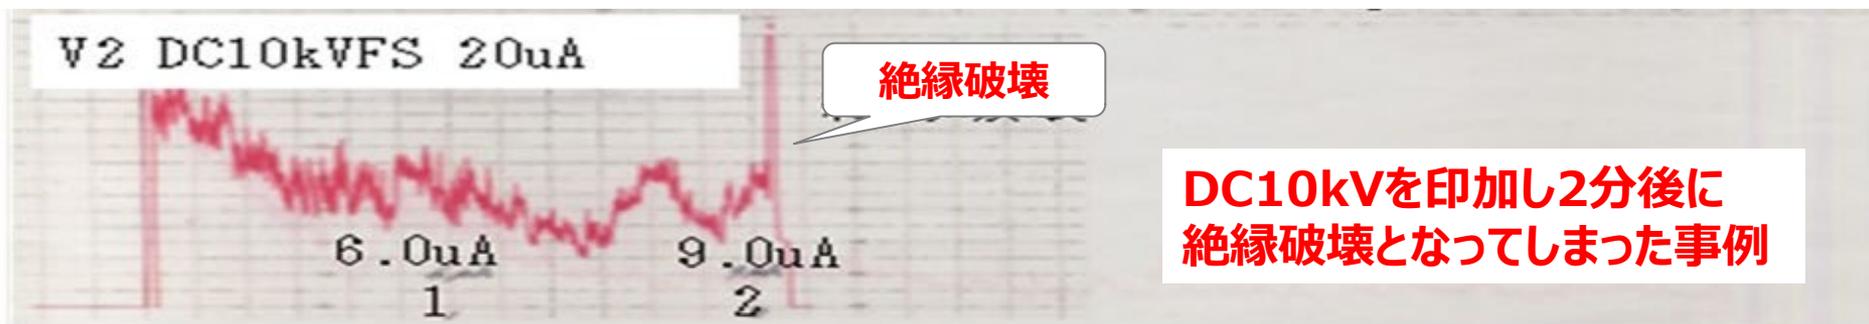
定期点検等に合わせて測定を実施。診断終了後には復電を予定。
しかし、劣化が進行したケーブルの場合、直流漏れ電流試験中に絶縁破壊を起こしてしまうリスクがあります。

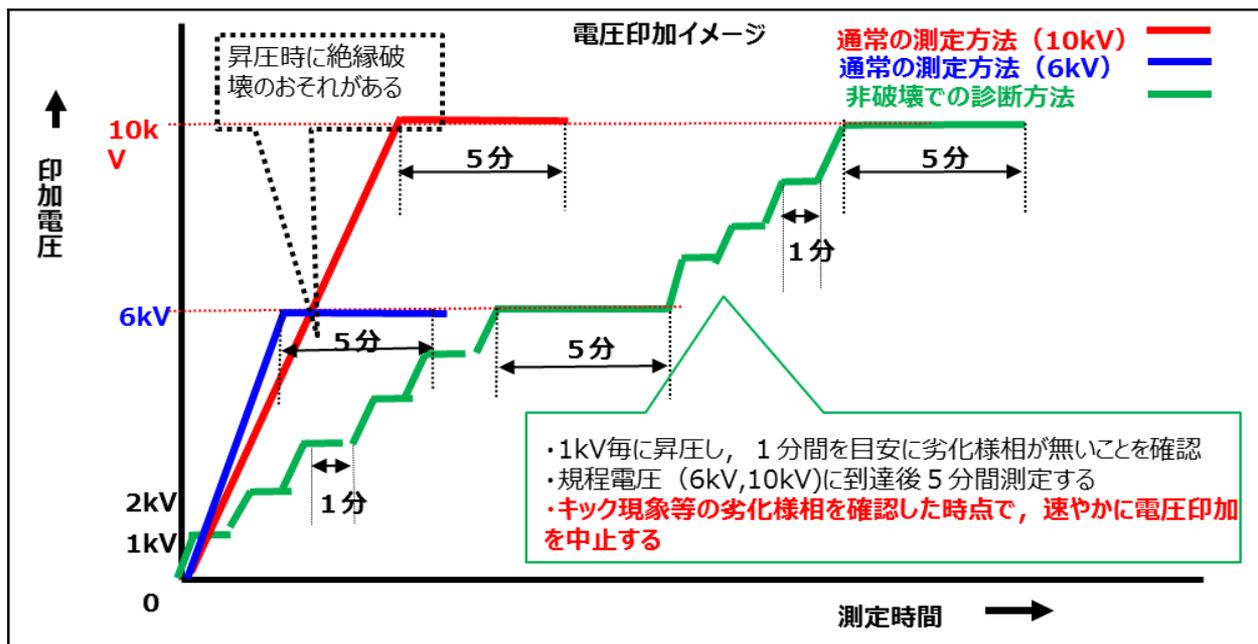
結果：1kV毎に昇圧するステップ課電法にて絶縁破壊を回避し、精度高く直流漏れ電流試験を実施した

ステップ課電法の概要

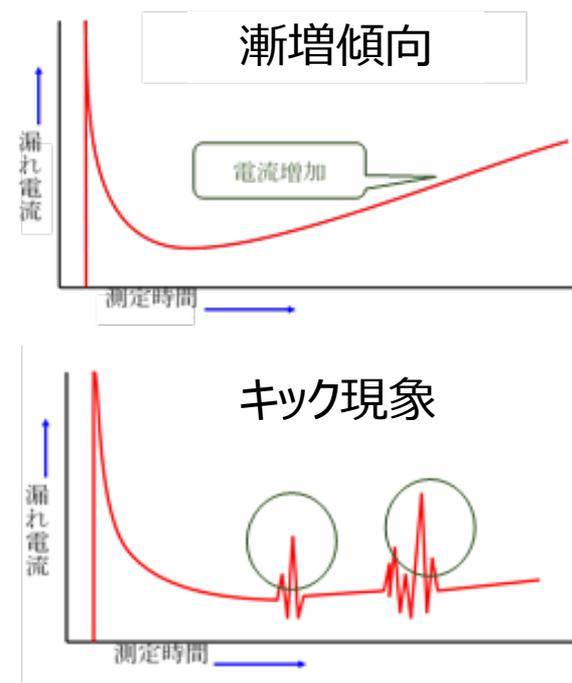
漏れ電流変動のタイミングで直ちに診断を中止することで短期的な継続使用が可能

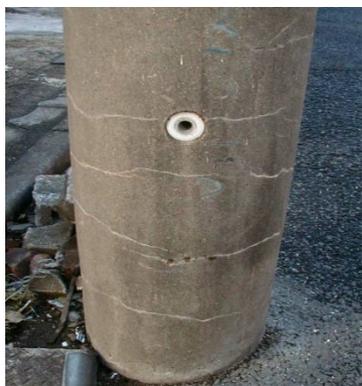
横ひび割れ

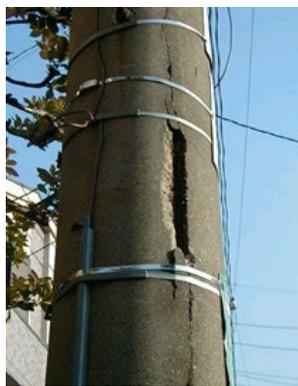
合わせ目の劣化

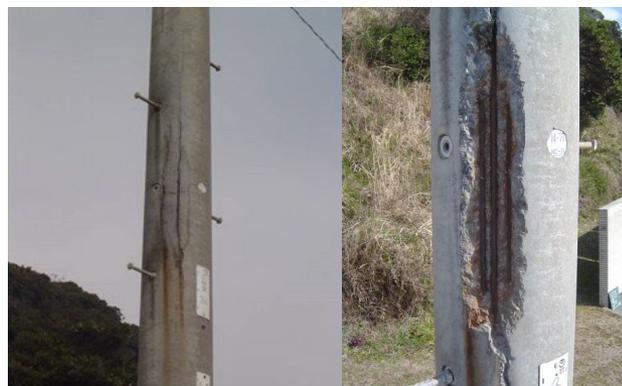
塩害による縦ひびと剥離

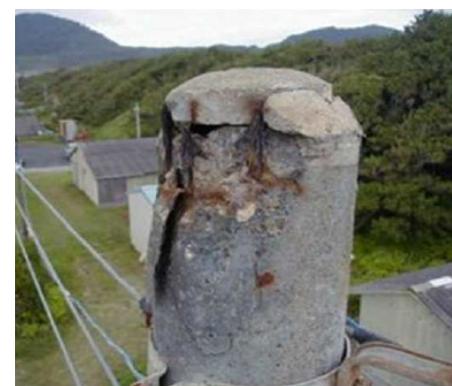
塩害による頂部の剥離

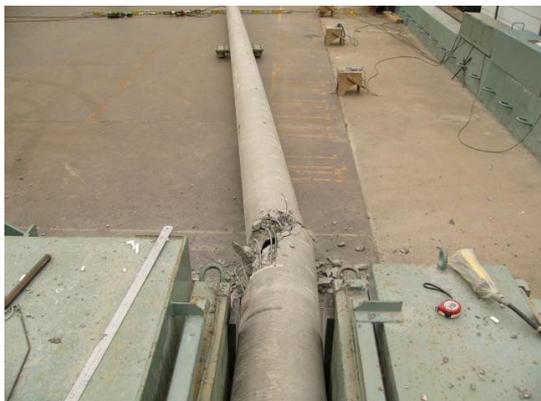
- 劣化性状と残存強度、安全率について調査

残存強度調査

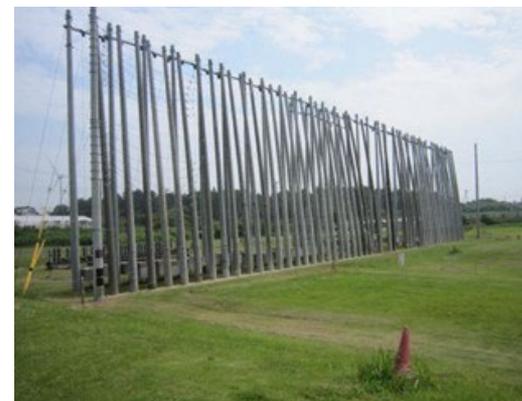
- 強制的にひび割れを発生させ、ひび割れの進展や鉄筋への影響について長期間にわたり調査

長期暴露試験

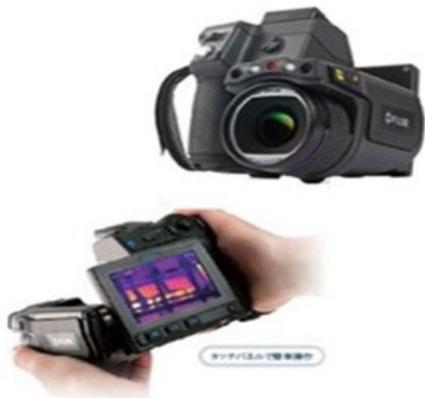
VCTリード線の発熱

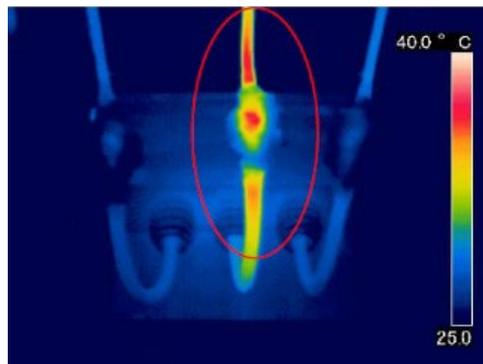
ケーブルヘッドの発熱

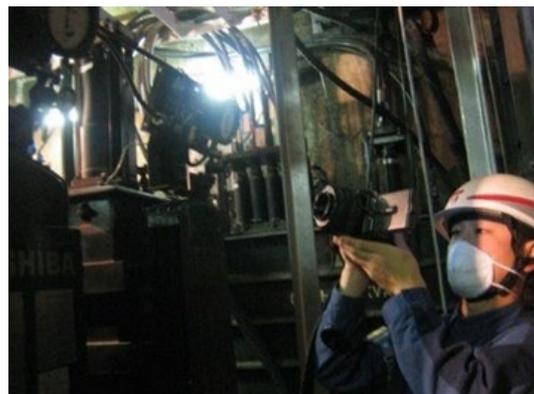
断路器投入不足の発熱

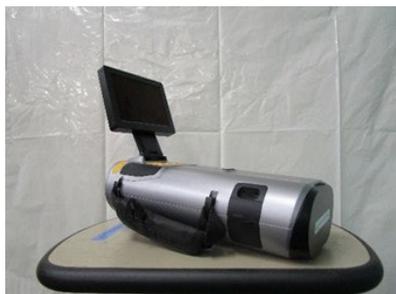
部分放電カメラ

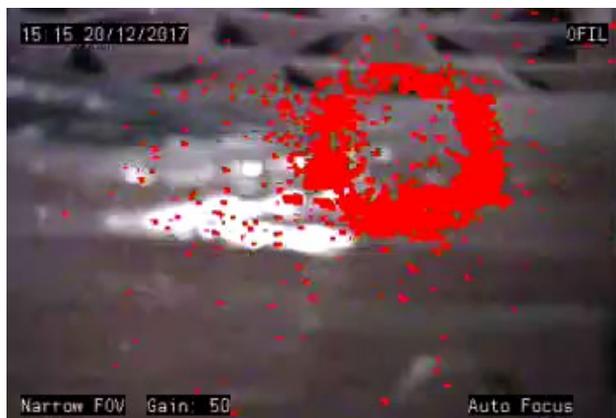
故障モールド変圧器の部分放電

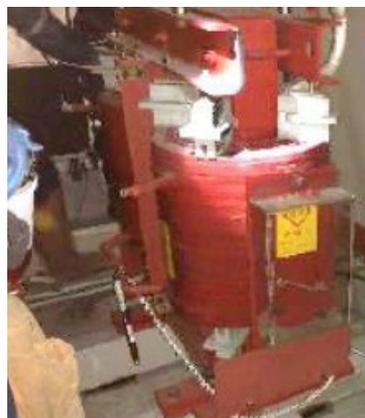
モールド変圧器

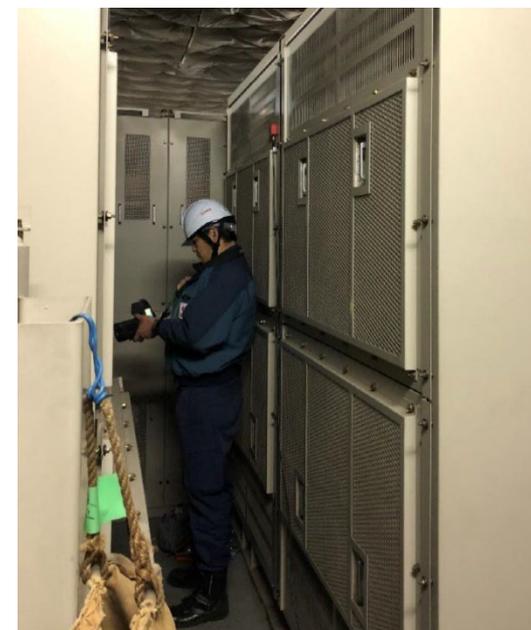
モールド変圧器診断状況
