自家用電気工作物設置者及び電気主任技術者セミナー 資料

# 電力関係技術のトピックスについて

東京電力パワーグリッド株式会社 配電部

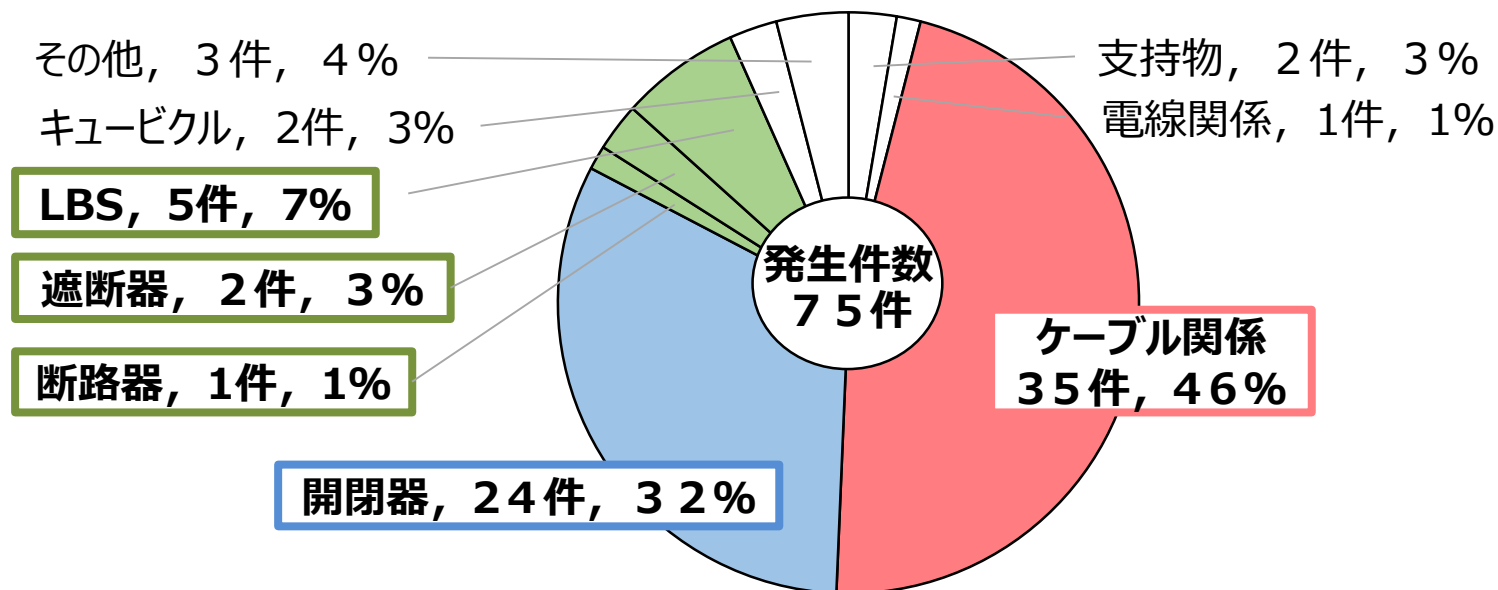
主遮断装置の電源側・負荷側別事故発生状況(令和3年度)

令和3年度の自家用波及事故のうち、主遮断装置を含む遮断装置の電源側(主遮断装置の保護範囲外)に起因する事故は、自家用波及事故の100%であった。

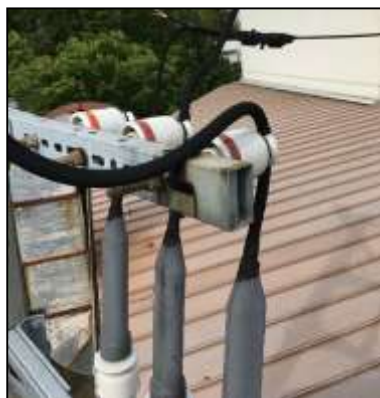
保守不完全事例  
(リード線と腕金が接触し、地絡)

- ・クリートやブッシングの汚損など、定期点検時に発見可能な事故原因も発生しています。定期点検時、損傷や亀裂、端末部分の汚損やトラッキング、接地体との離隔などポイントを押さえた点検をお願いします。
- ・早めのケーブル更新が事故防止に効果的です。  
(水トリーへの耐性が高い E - E タイプへの更新を推奨します)

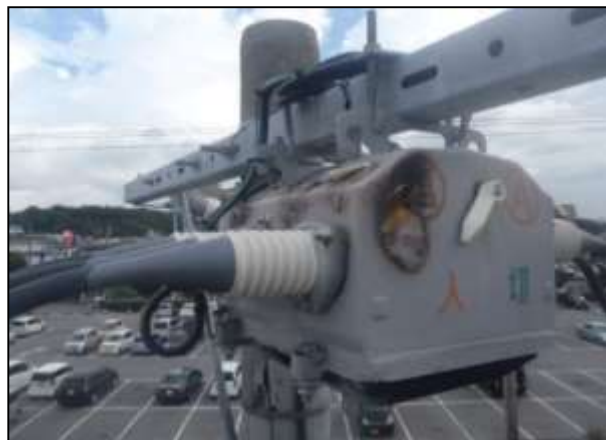
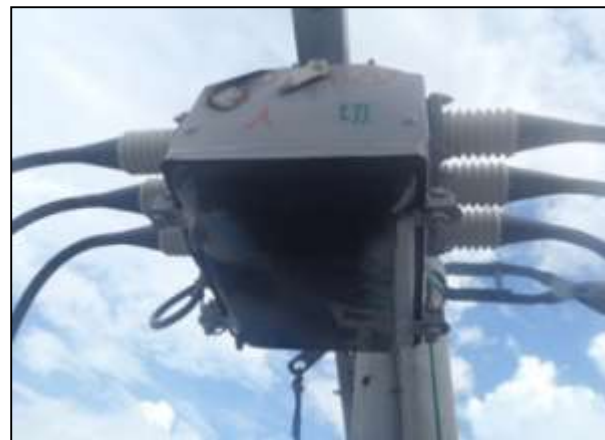
雷による区分開閉器内部短絡(避雷器内蔵無し)

- ・保守不完全(11件)、雷による区分開閉器内部絶縁破壊(9件)が多い。

- ・避雷器内蔵タイプ又は区分開閉器近傍へ避雷器を取付けることが効果的です。
- ・目視点検により錆などの不良個所を発見した場合は、状況に応じて設備の更新をお願いします。(施設後10年以上経過した機器に故障が多い)
- ・区分開閉器の定期的な取り換えを推奨します。

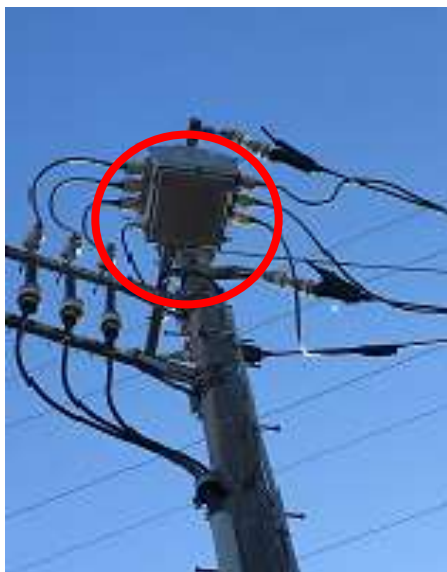
PAS

波及事故の多くは、主遮断装置の電源側で発生しております。  
波及事故の防止には、  
**区分開閉器(PAS・UGS・UAS)の取付が有効**です。
